INTERVENTI DI ADEGUAMENTO DELL'APPROVVIGIONAMENTO ED AMMODERNAMENTO  
 DEL SISTEMA D'IRRIGAZIONE DELLE AREE IRRIGUE SOTTESE ALL'INVASO PIANFEI,  
 VOLTI AL RISPARMIO DELLE RISORSE IDRICHE, NEI COMUNI DI PIANFEI E CHIUSA PESIO

**DIGA DI PIANFEI**  
 (Arch. SND N. 906/229)

**ALLEGATI ALLA RELAZIONE  
 ILLUSTRATIVA**

**PERIZIA MODIFICATIVA DI VARIANTE**

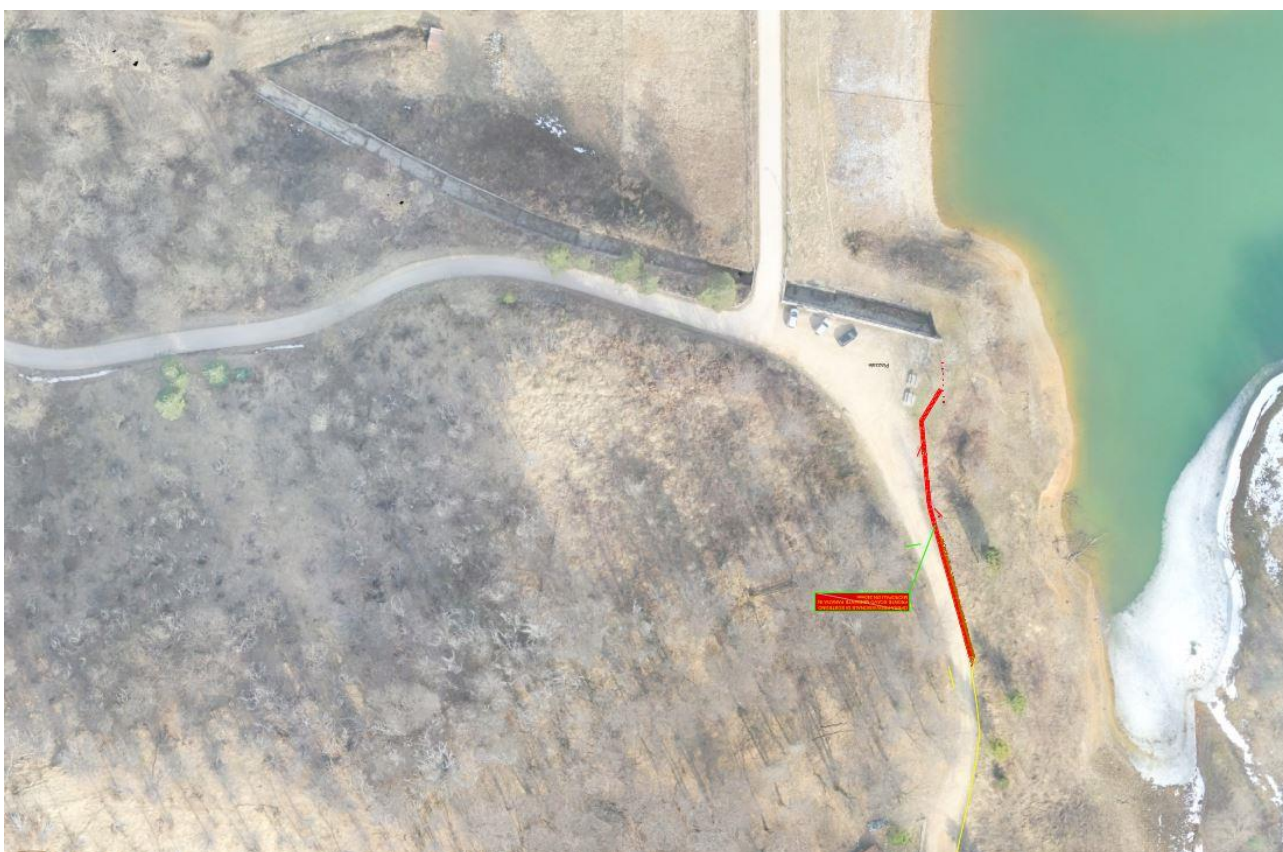
**Figura 3** - Localizzazione della paratia in micropali (in rosso)

I campioni le cui analisi hanno mostrato i suddetti superamenti delle CSC sono stati prelevati in occasione della realizzazione di micropali per paratie di contenimento scavi.

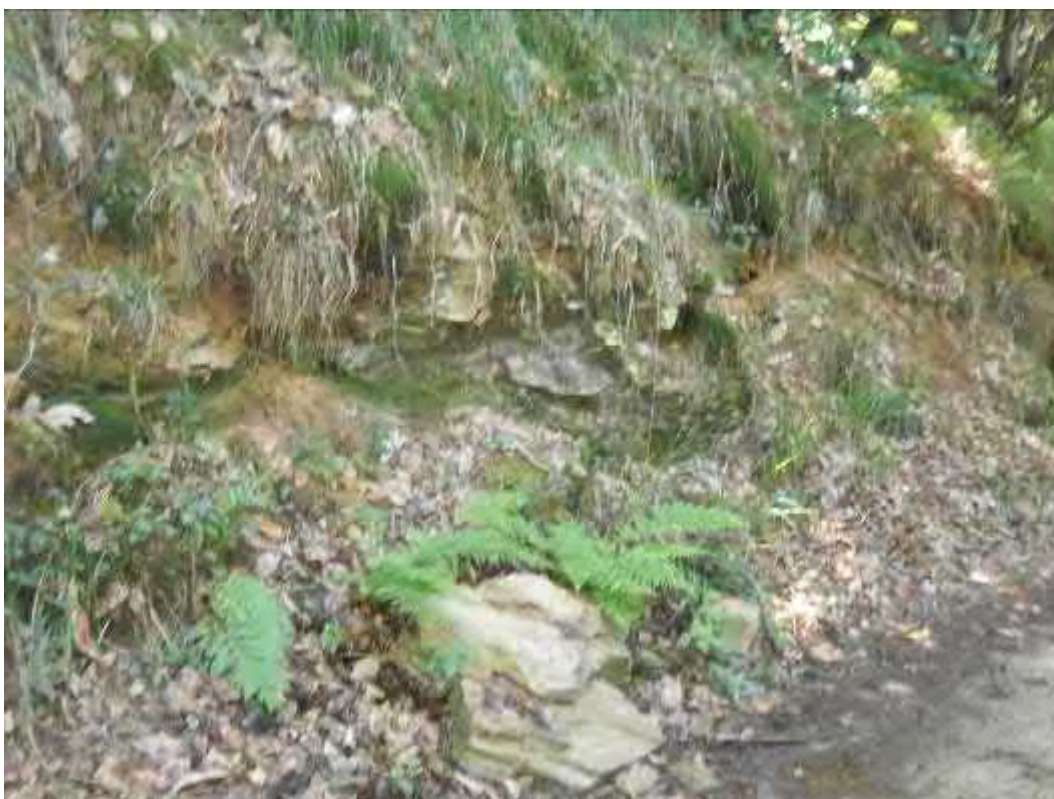
Foto 2 – Affioramento dei calcescisti sani in corrispondenza dell'affluente 3sx del Rio.

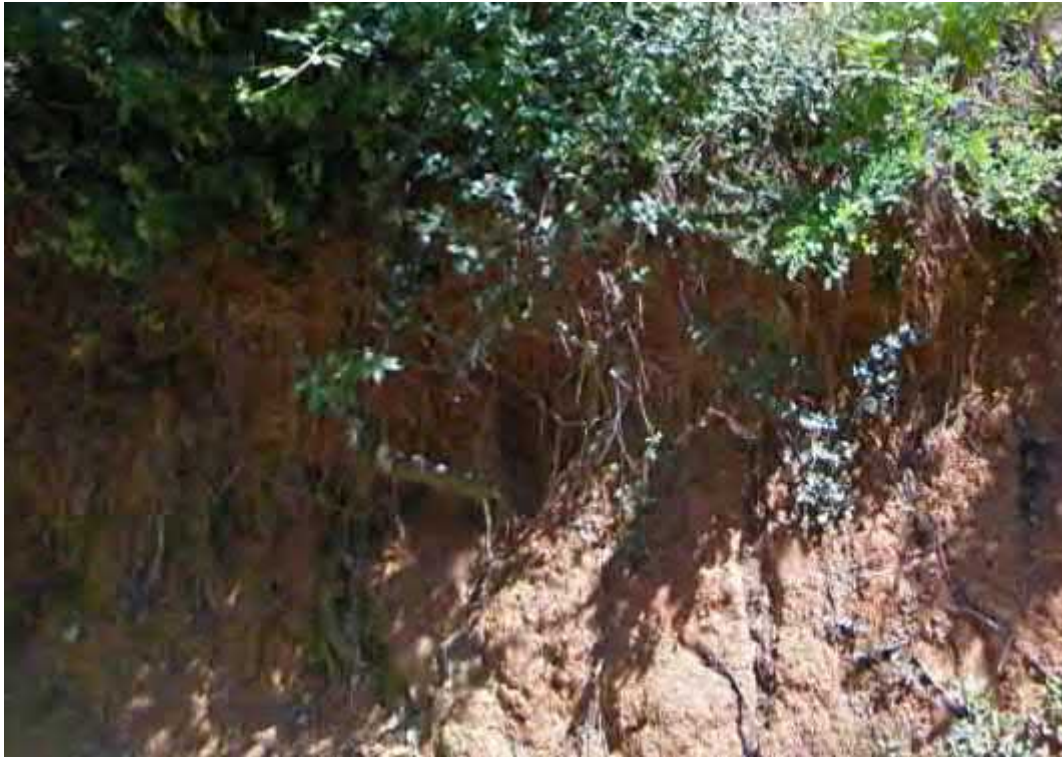
Foto 3 – Affioramento dei calcescisti alterati sul taglio stradale della circonvallazione, in corrispondenza dell'affluente 1dx del Rio.

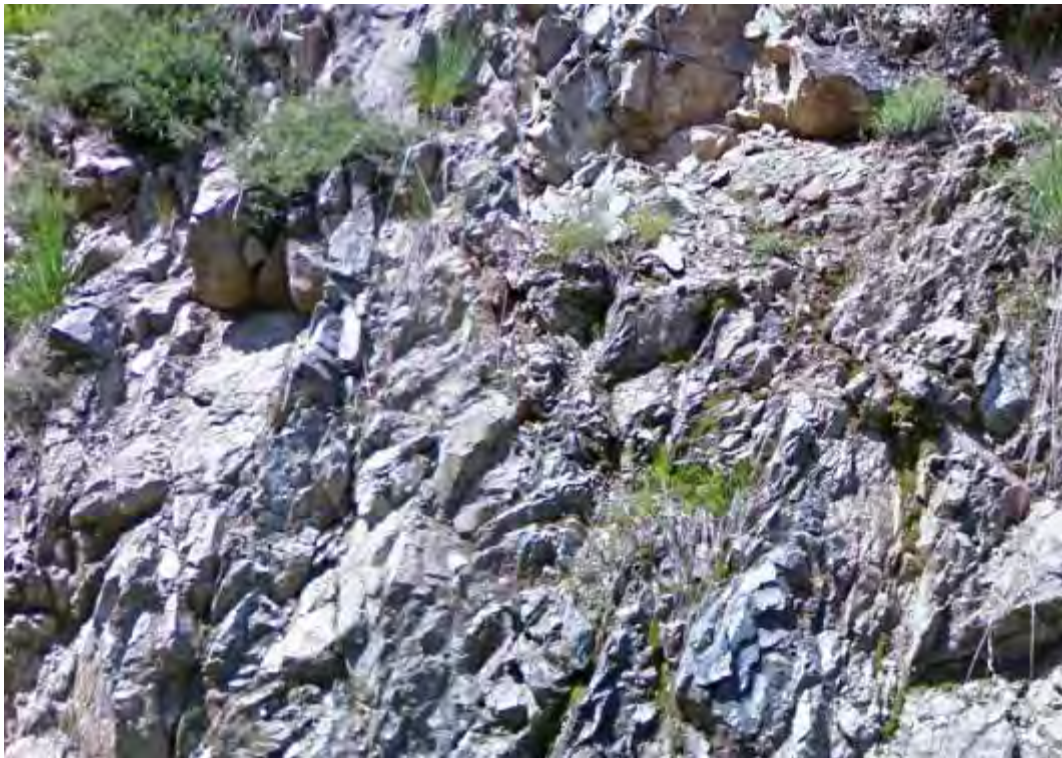
Foto 4 – Affioramento di serpentiniti intensamente tettonizzate, localizzate in spalla sinistra dello sbarramento.

In corrispondenza della zona di sbarramento sono evidenti gli affioramenti delle Serpentiniti (Foto 4), di tipico colore verdastro, i cui limiti litologici assumono un andamento lentiforme nell'ambito dell'Unità dei Calcescisti.

Affioramento di ammassi costituiti da serpentiniti (Foto 4), fortemente tettonizzate, sia in destra che in sinistra idrografica, mascherate da deboli spessori della coltre detritica e di degradazione.

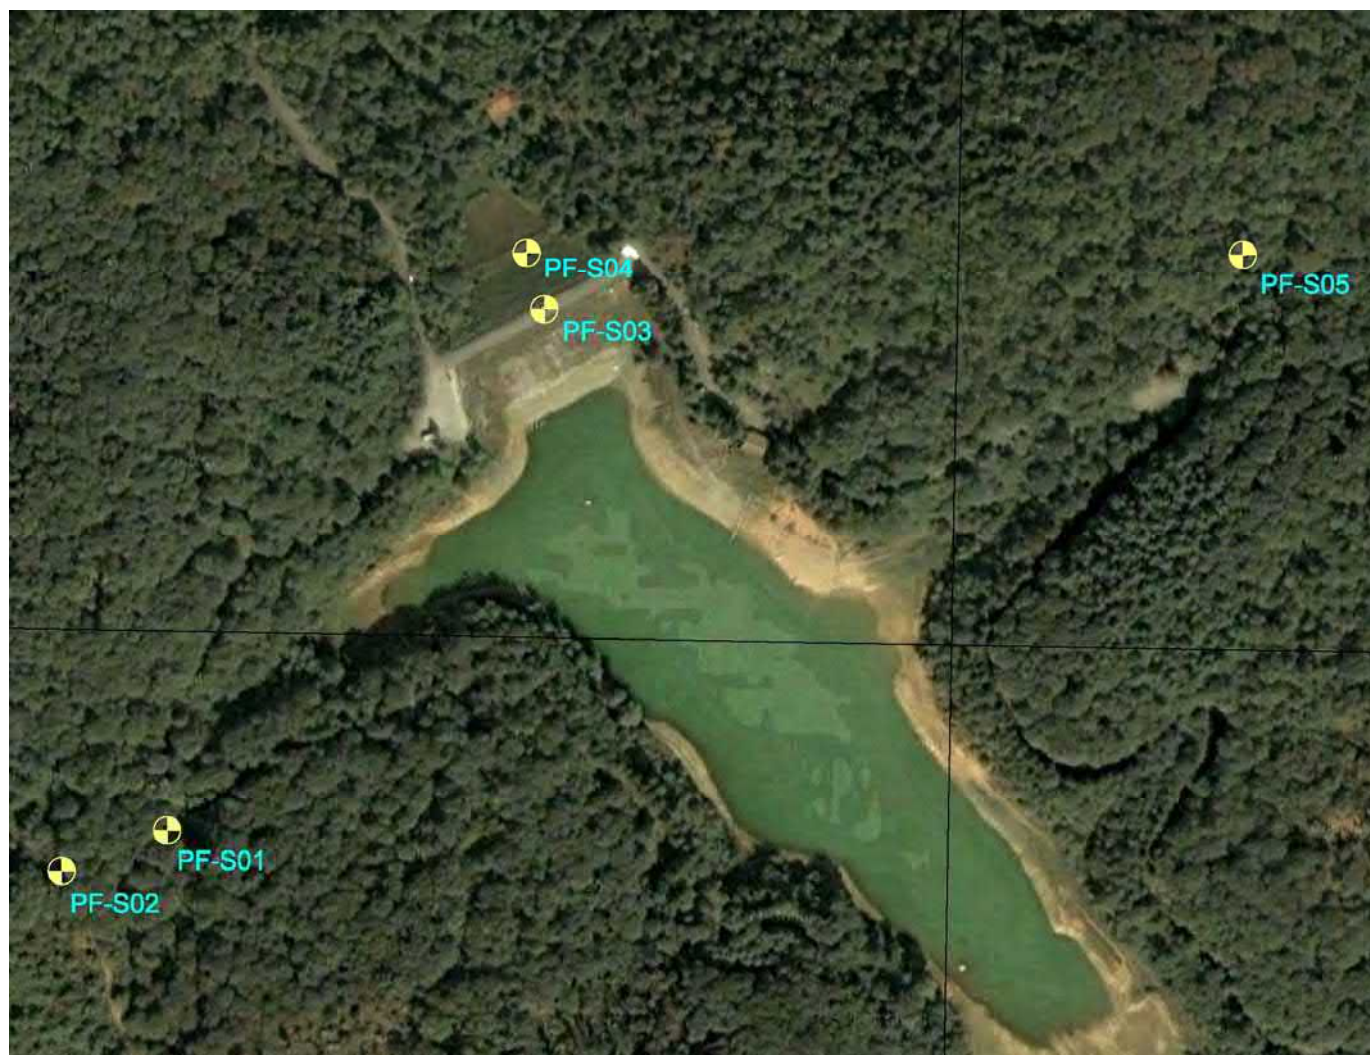
#### PIANFEI - UBICAZIONE SONDAGGI 2012

Un quinto sondaggio è stato realizzato, successivamente, in spalla destra, dopo aver constatato che, a causa di una particolare morfologia dell'impluvio, qui, più che in spalla sinistra, esisteva una possibilità di aggiramento dello sbarramento.

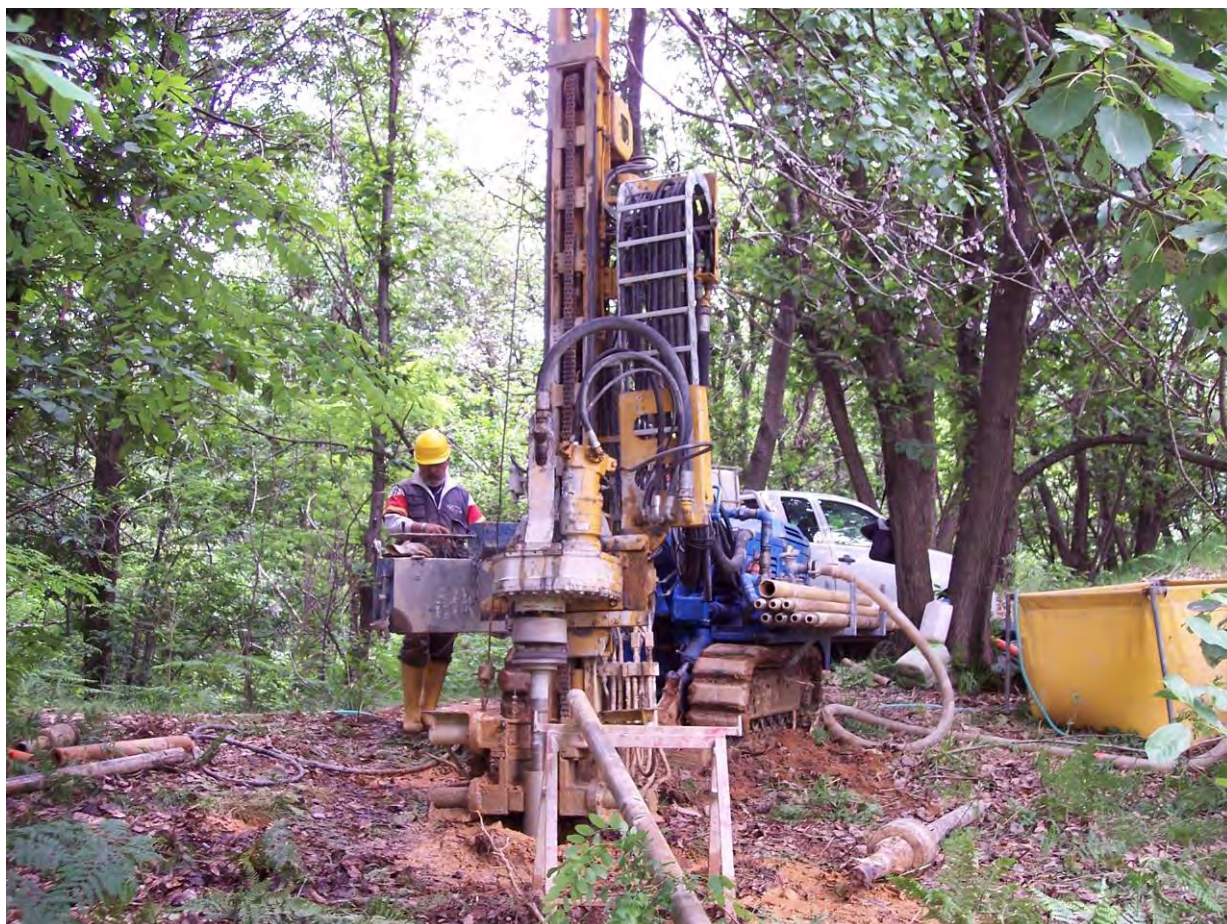
A seguire la stratigrafia di dettaglio del sondaggio, con le informazioni sulla perforazione.

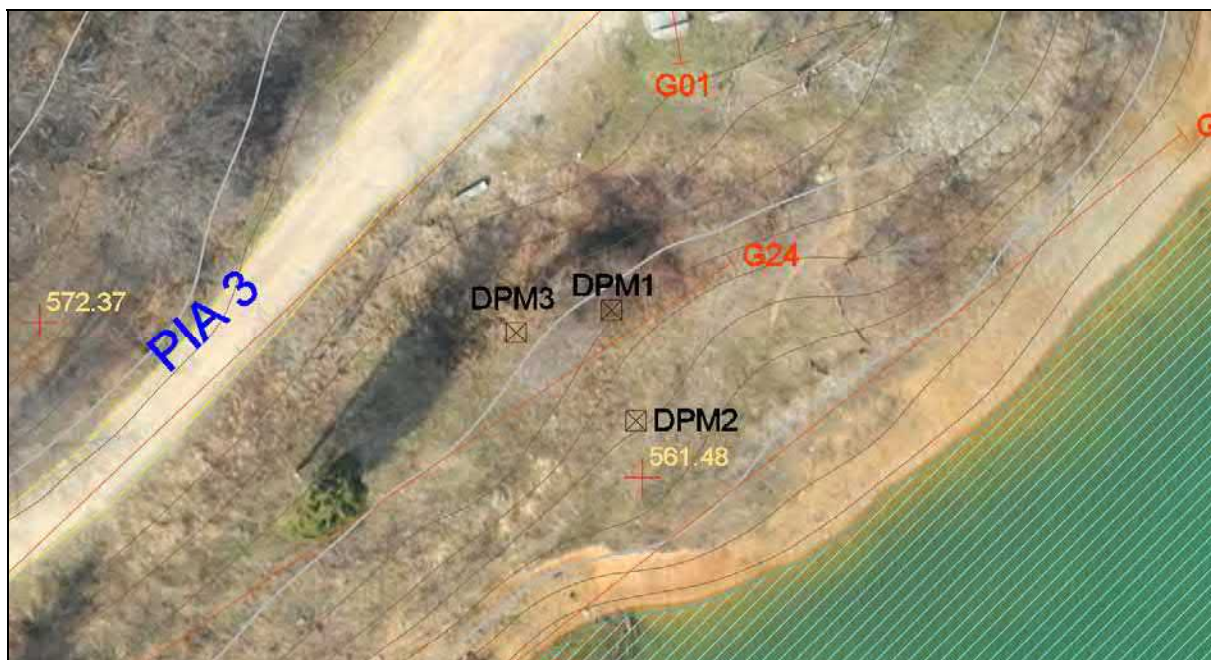
Per la definizione dei parametri geotecnici dei terreni di copertura in corrispondenza dell'area dell'opera di presa in progetto sono state realizzate tre prove penetrometriche la cui ubicazione esatta e' mostrata nella figura sottostante.

I dati delle prove, consistenti nel numero di colpi necessari per l'avanzamento di 10cm della punta del penetrometro nel terreno, correlati al parametro  $N_{spt}$ , hanno permesso, attraverso correlazioni su base sperimentale, di indicare i parametri geotecnici di resistenza, tra cui per i terreni a comportamento granulare (sabbia) e la  $\tan \phi$  l'angolo di attrito ( $\phi'$ ) coesione non drenata ( $c_u$ ) per i terreni a comportamento coesivo (argilla-limo).

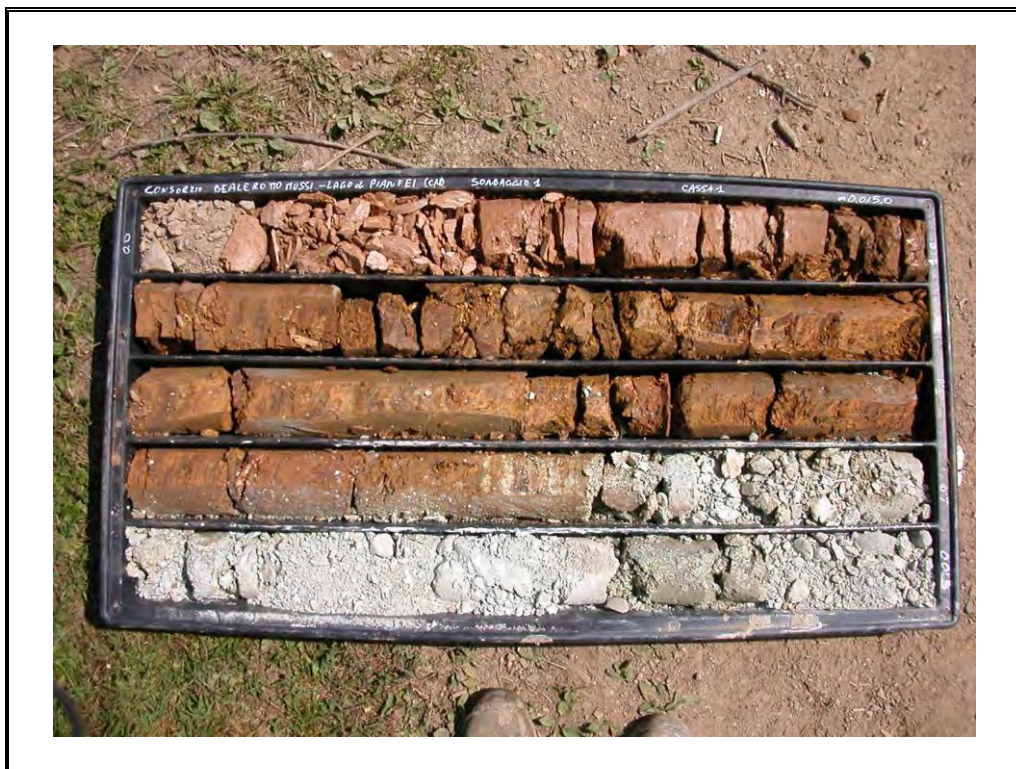
**Foto 1:** Sondaggio S1 - cassa 1 - da 0.00 m a 5.00 m.

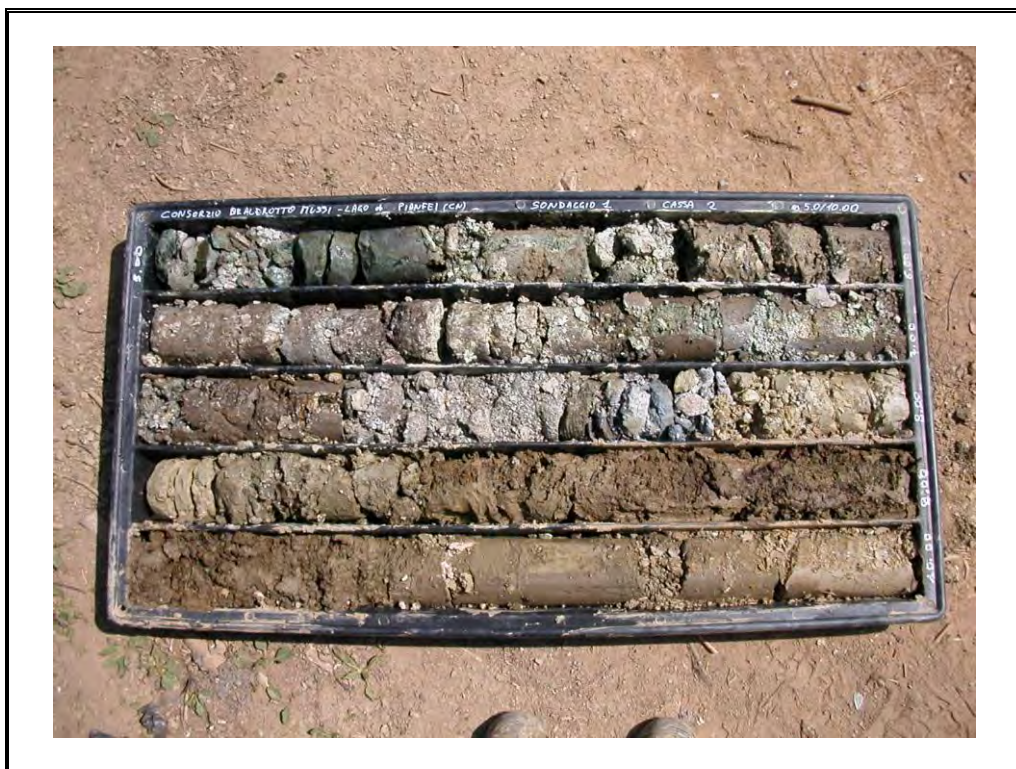
**Foto 2:** Sondaggio S1 - cassa 2 - da 5.00 m a 10.00 m.

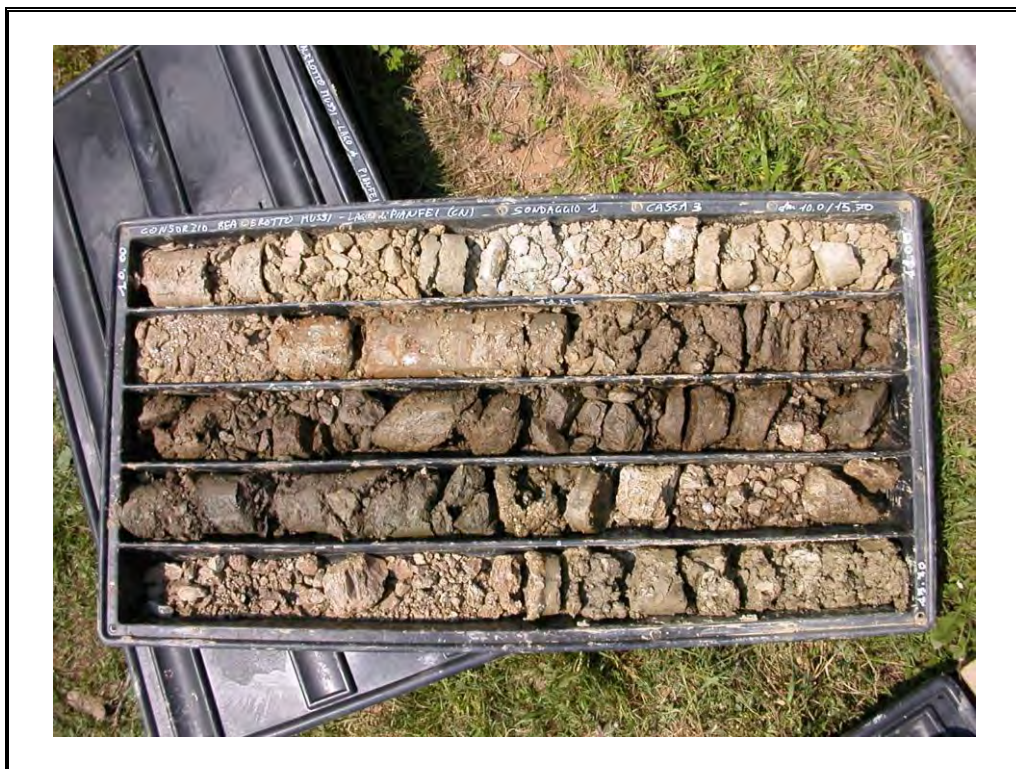
**Foto 3:** Sondaggio S1 - cassa 3 - da 10.00 m a 15.70 m.

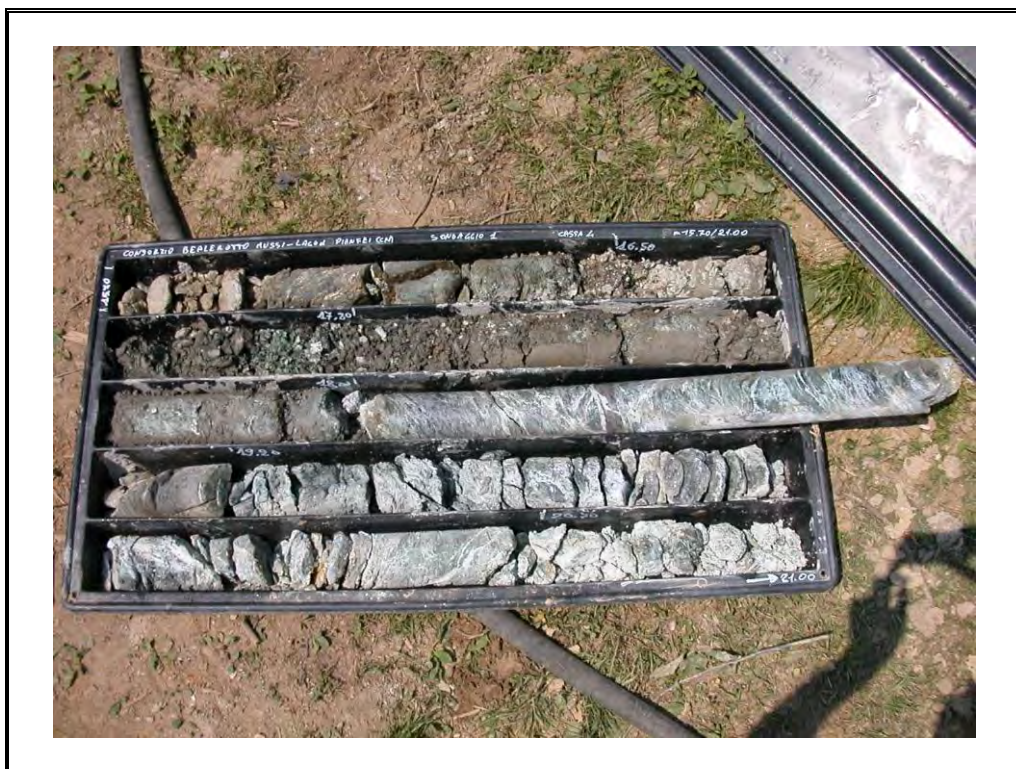
**Foto 4:** Sondaggio S1 - cassa 4 - da 15.70 m a 21.00 m.
