**INTERVENTI PER LA SICUREZZA FUNZIONALE DELLA DIGA DI PIANFEI**

RELAZIONE GEOLOGICA

**PROGETTO ESECUTIVO**

**SCARICO DI SUPERFICIE  
RELAZIONE GEOLOGICA GIUGNO 2019**

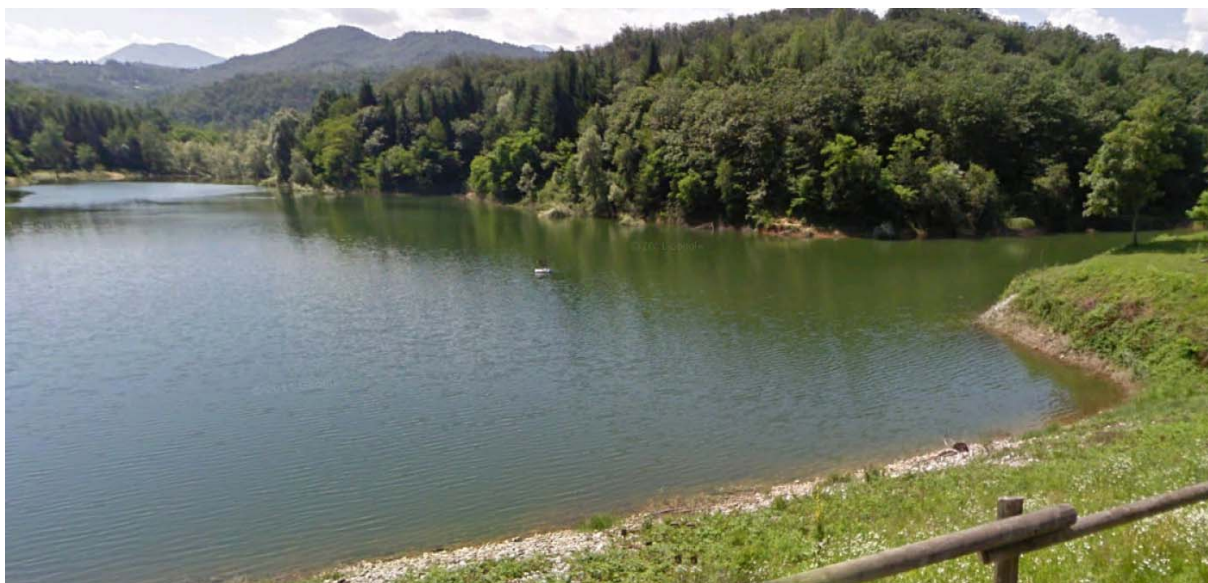
Foto 1 – Panoramica del Lago di Pianfei ripreso dallo sbarramento

L'invaso di Pianfei è ubicato nel settore di testata del bacino idrografico del Rio Bealerotto Mussi (Foto 1), affluente secondario sinistro del torrente Pogliola. Nell'ambito dello specchio lacustre si rileva la presenza di n. 6 affluenti del rio principale, di cui n. 3 in destra e n. 3 in sinistra.

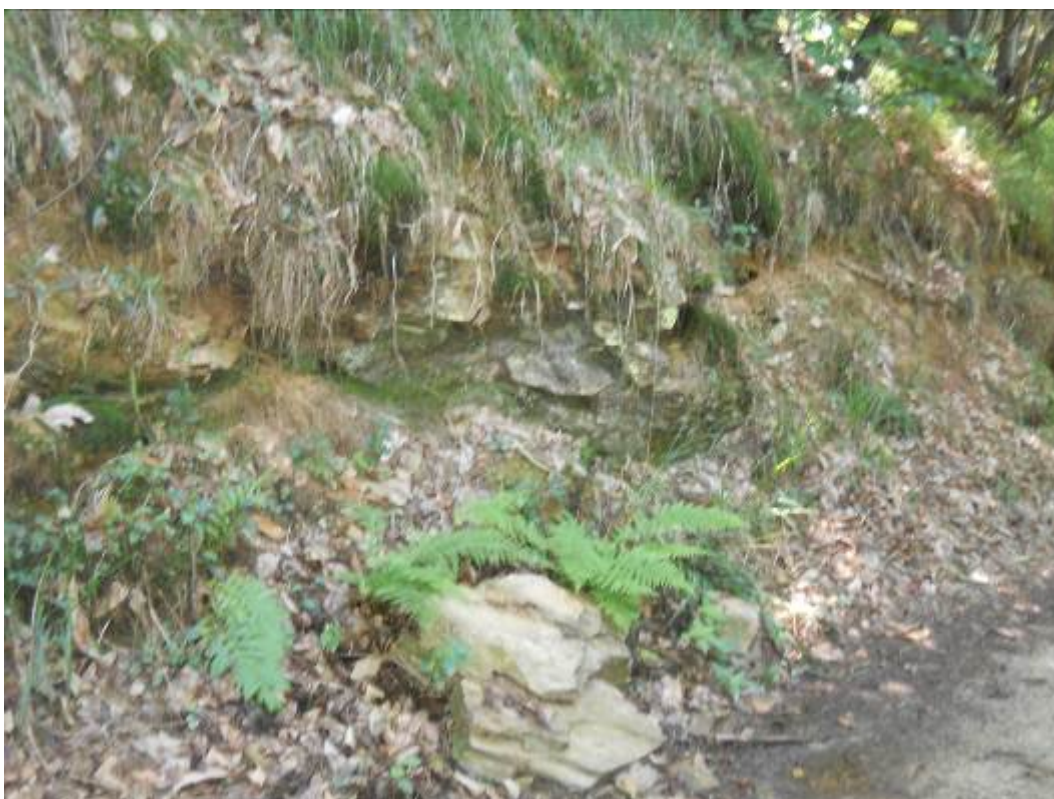
Foto 2 – Affioramento dei calcescisti sani in corrispondenza dell'affluente 3sx del Rio.

Si può affermare che le litologie attribuibili alla Zona dei Calcescisti (Foto 2) rappresentino, nell'ambito dell'esistente invaso, l'Unità maggiormente diffusa, estendendosi nella quasi totalità dell'intorno del lago, sia in destra, sia in sinistra idrografica.

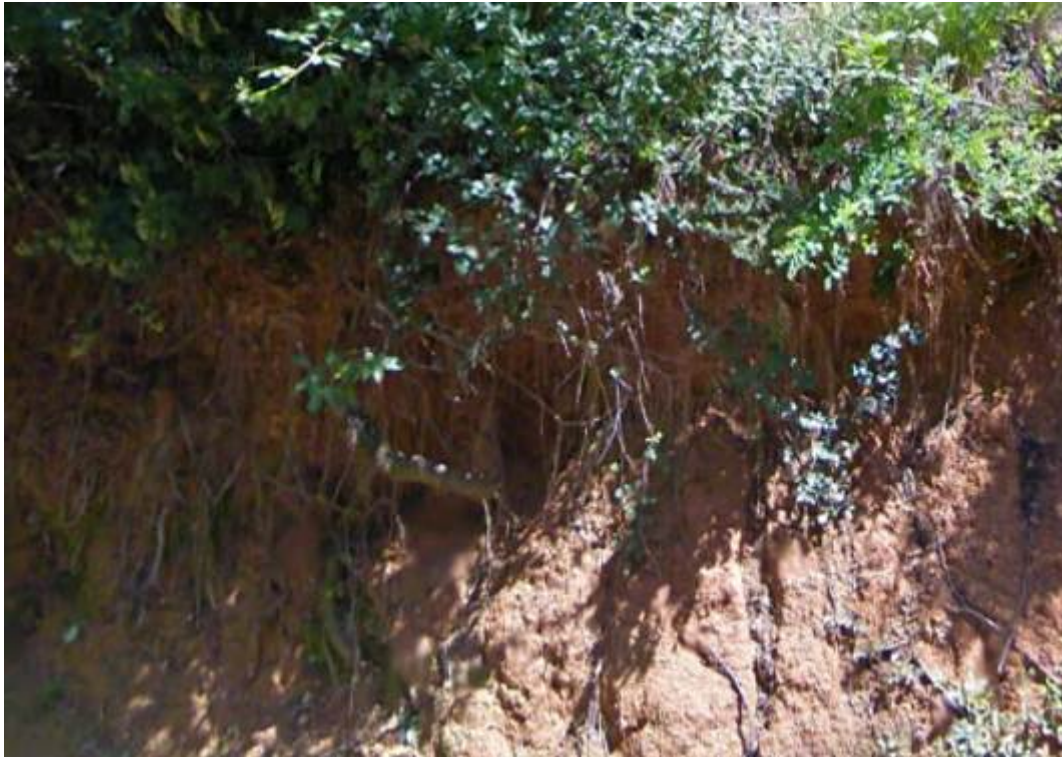
Foto 3 – Affioramento dei calcescisti alterati sul taglio stradale della circonvallazione, in corrispondenza dell'affluente 1dx del Rio.

I calcescisti sani sono mascherati quasi completamente da depositi calcescistosi alterati (Foto 3); vista la considerevole estensione areale, il notevole spessore e date le peculiari caratteristiche litologico-tecniche, generalmente fortemente scadenti, tale fascia di alterazione è stata considerata come un vero e proprio orizzonte.

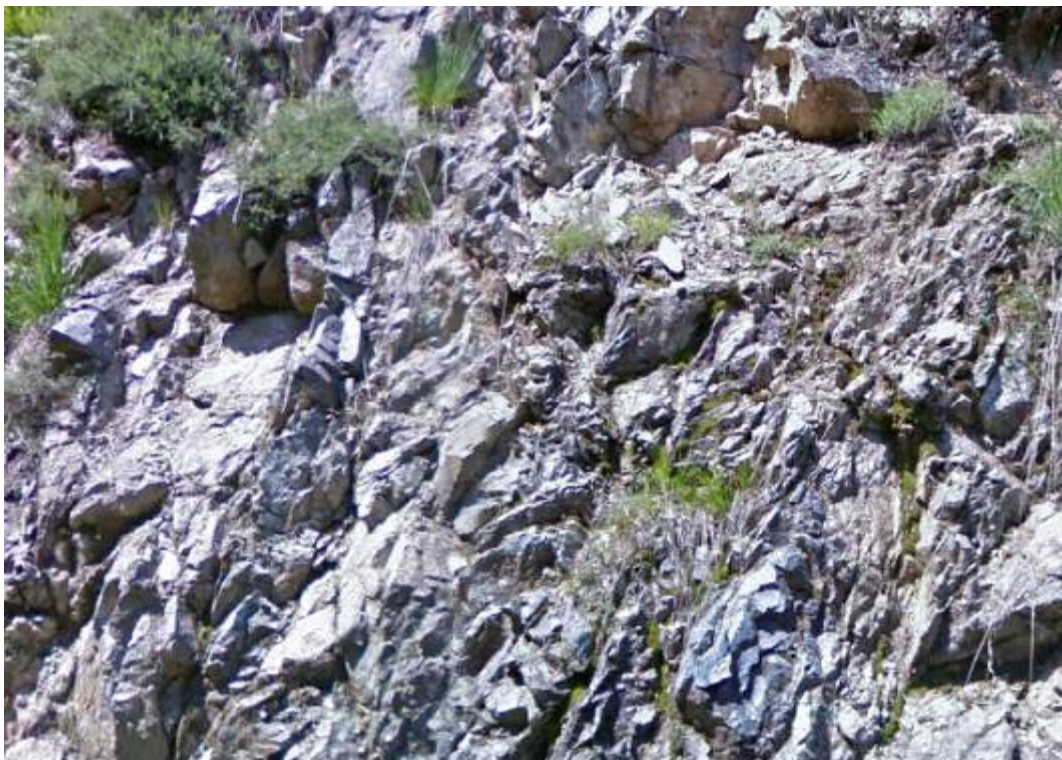
Foto 4 – Affioramento di serpentiniti intensamente tettonizzate, localizzate in spalla sinistra dello sbarramento.

In corrispondenza della zona di sbarramento sono evidenti gli affioramenti delle Serpentiniti (Foto 4), di tipico colore verdastro, i cui limiti litologici assumono un andamento lentiforme nell'ambito dell'Unità dei Calcescisti.

orientate NE-SW, pressoché coincidenti con le direzioni dei citati affluenti del Rio. Le serpentiniti affioranti presso lo sbarramento appaiono fortemente tettonizzate ed attraversate da numerosi piani di fratturazione, ad orientamento casuale.

Affioramento di ammassi costituiti da serpentiniti (Foto 4), fortemente tettonizzate, sia in destra che in sinistra idrografica, mascherate da deboli spessori della coltre detritica e di degradazione.

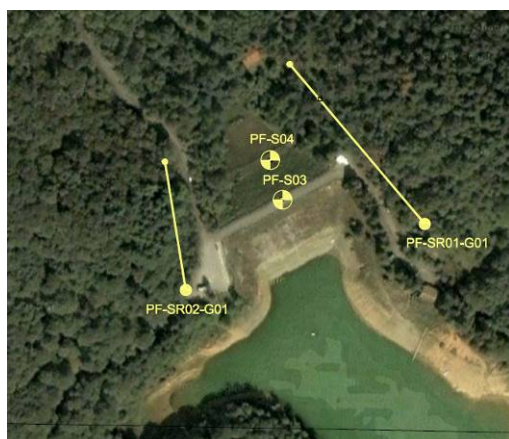
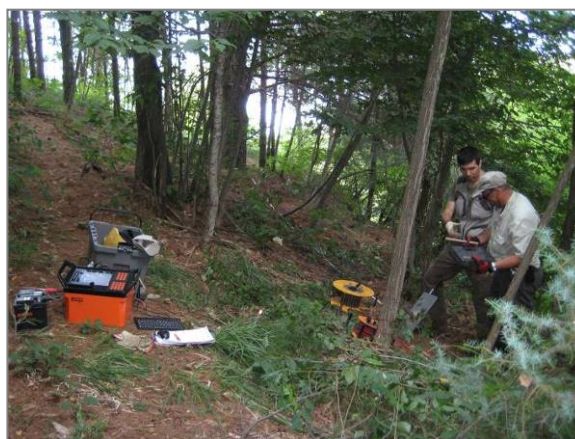
Tomografia sismica Pianfei - **PF-SR 02**

La tavola allegata a seguire, relativa allo stendimento PF-SR02, comprende:

- la restituzione tomografica normalizzata (in alto) con l'indicazione del profilo superficiale e le fasce di velocità differenziate cromaticamente e con l'indicazione del valore numerico in m/s;
- una sezione interpretativa (in basso) che determina, con aree campite sovrapposte, la correlazione tra la risposta alle onde longitudinali ed il litotipo interpretato corrispondente;
- una legenda che mette a confronto la scala cromatica verticale delle velocità delle onde "P" con i simboli di campitura assegnati ai vari litotipi.

Analizzando i dati della sezione sismica notiamo, sotto lo strato di copertura e prima di raggiungere i livelli più compatti della roccia (che abbiamo identificato con  $V_p > 3.000$  m/s), uno strato a velocità intermedia che caratterizza un materiale a comportamento litoide, ma fratturato o in parte alterato. Si tratta dello spessore superiore della formazione, che si sviluppa tuttavia con andamento piuttosto regolare ed uniforme, senza zone con variazioni negative di velocità che facciano pensare a livelli maggiormente fratturati, quindi caratterizzabili da una maggiore permeabilità in grande.

Esaminando congiuntamente le due sezioni possiamo verificare come lo sbarramento sia impostato nelle due aree dove risulta minima la fascia di copertura e dove la roccia con migliori caratteristiche meccaniche è più vicina alla superficie. Appare invece evidente un aumento dello spessore dei terreni a comportamento granulare in corrispondenza dell'estremità meridionale di entrambe le linee (a nord dello sbarramento) dove raggiunge un valore massimo di circa 15 metri.

E' possibile inoltre vedere come le caratteristiche geomeccaniche della roccia interessata migliorino regolarmente procedendo in profondità: già da 558 m, infatti, le  $V_p$  registrate risultano in larga parte superiori ai 3.000 m/sec.

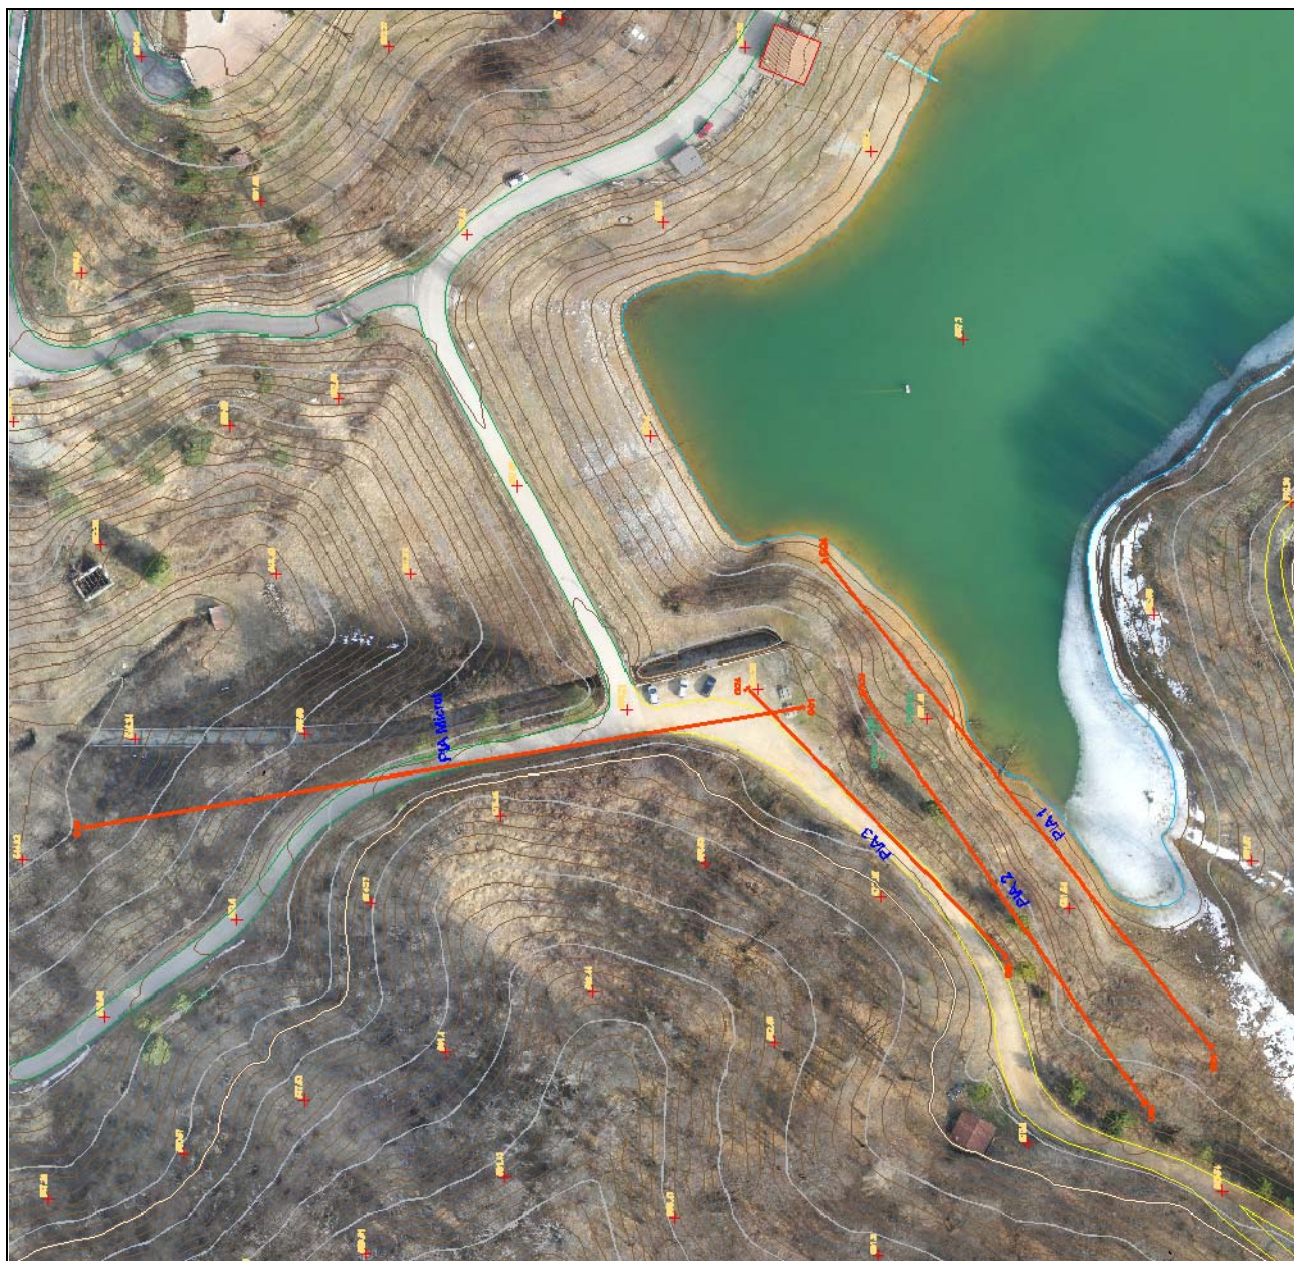
### Ubicazione degli stendimenti di tomografia sismica

Come e' possibile osservare nell'ortofotomosaico, lo stendimento di tomografia sismica in asse galleria dello scarico di fondo si sviluppa parallelamente ed a poca distanza dall'attuale canale sfioratore in sinistra idrografica.

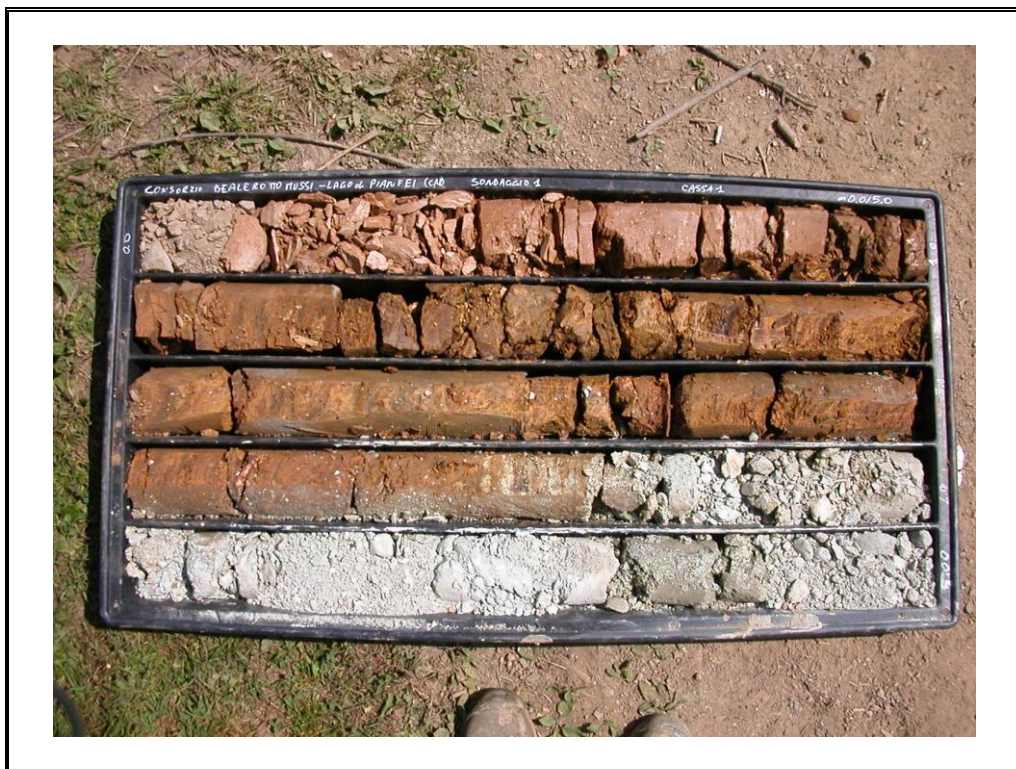
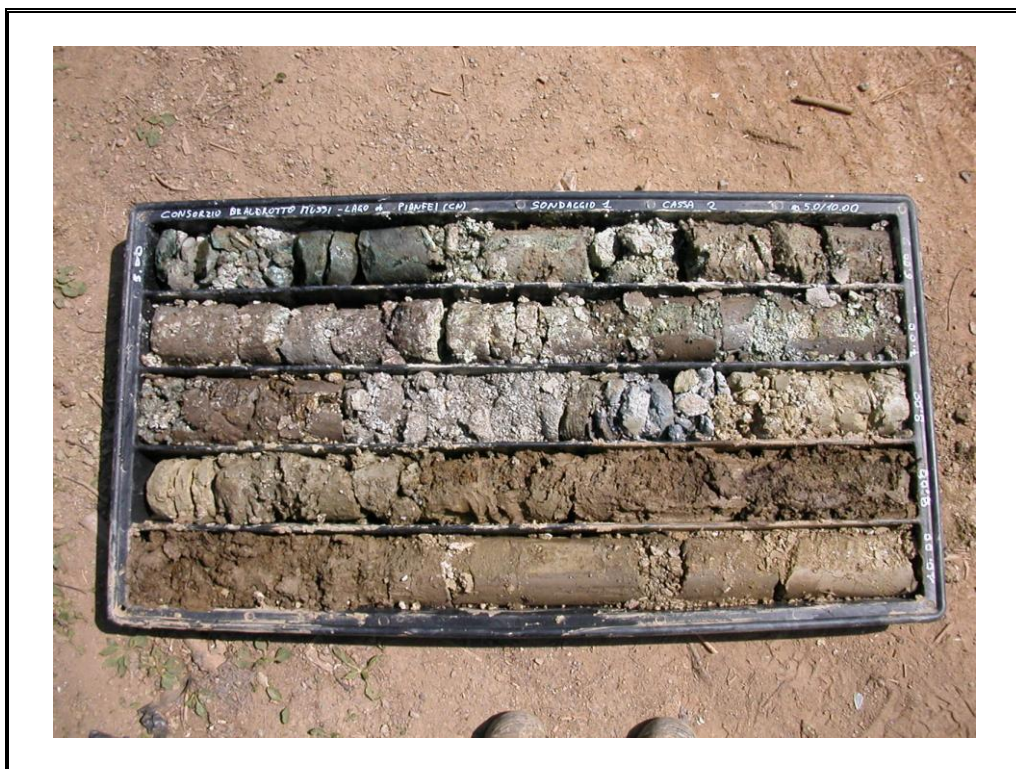
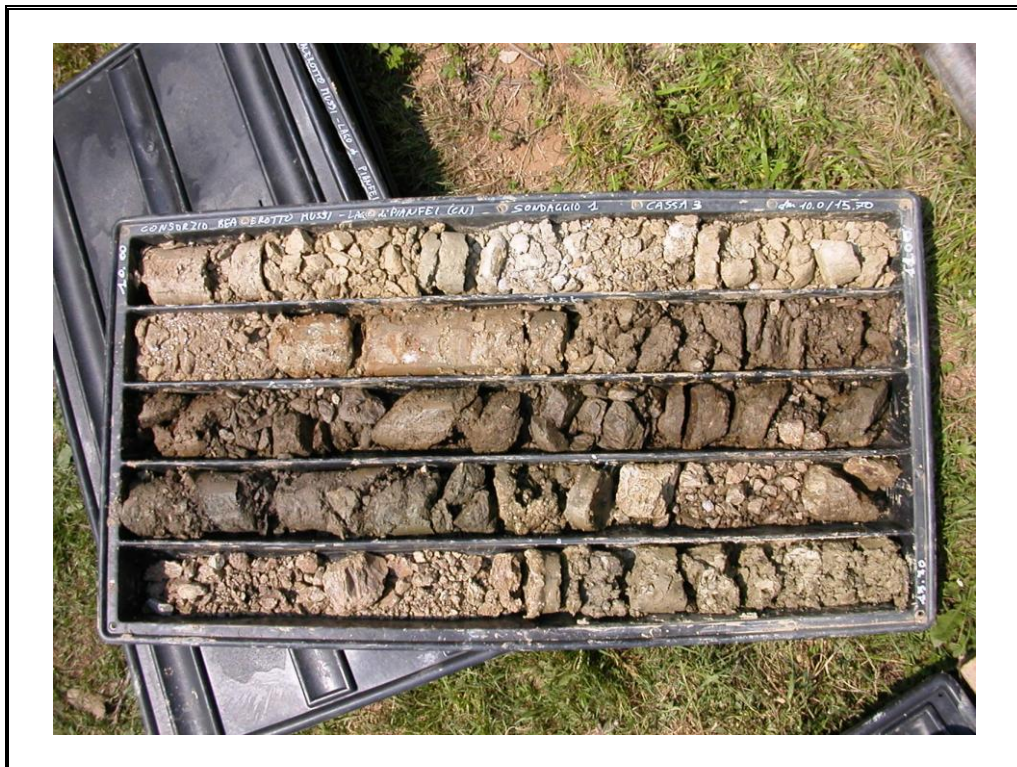
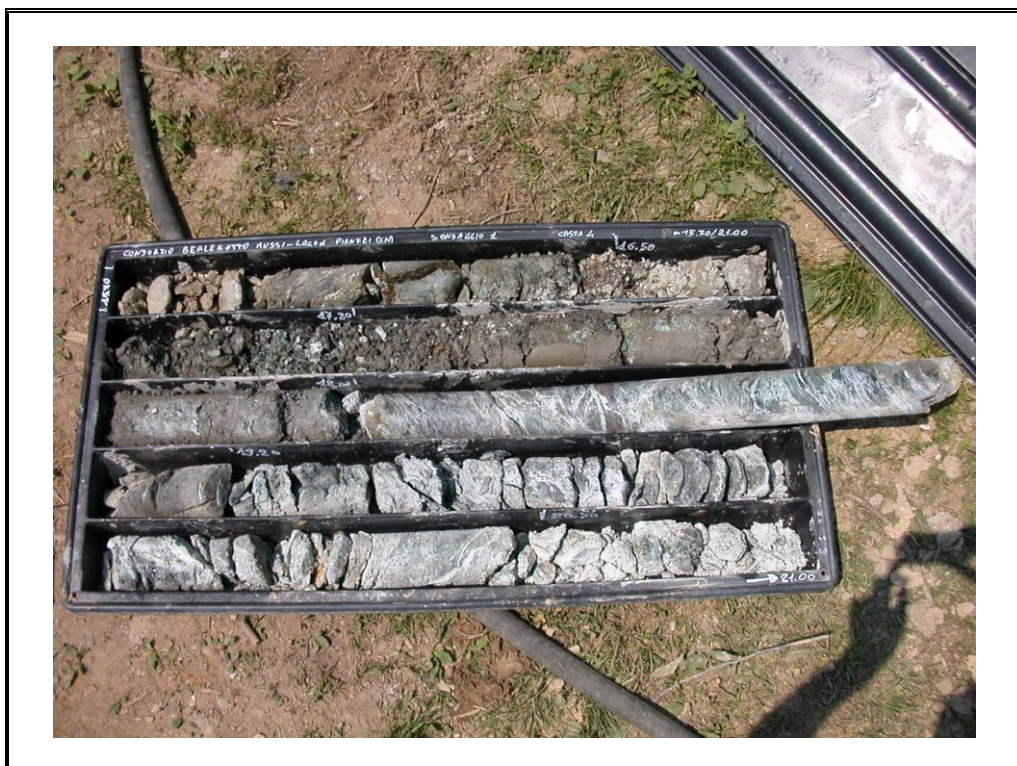
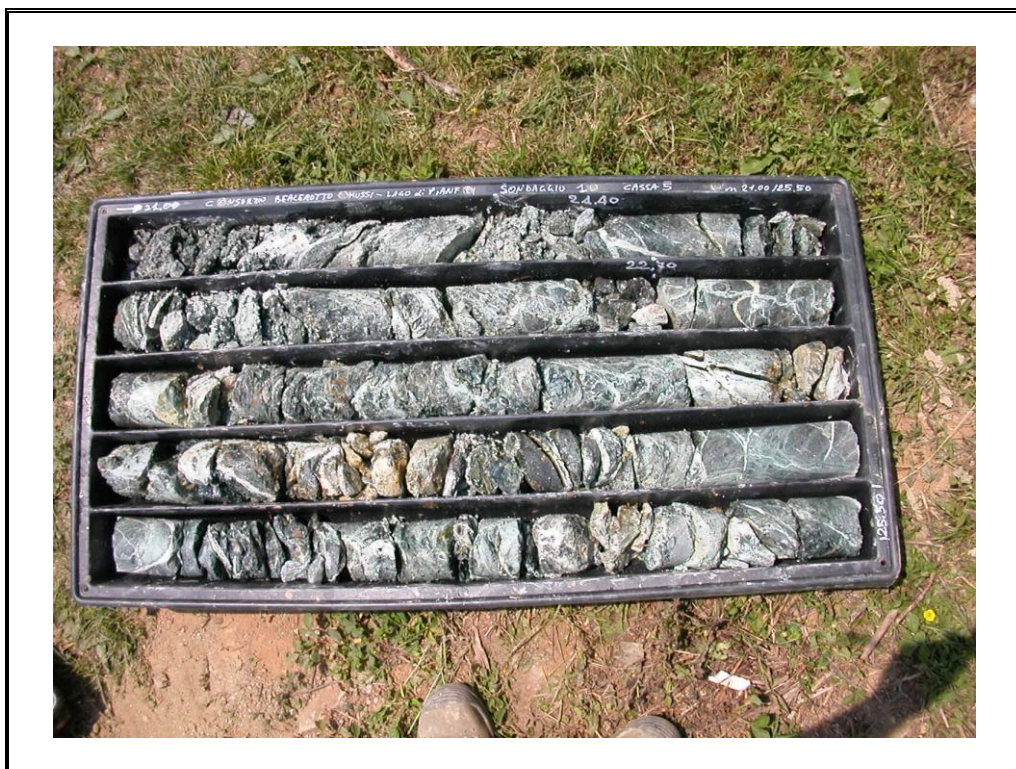
**Foto 1:** Sondaggio S1 - cassa 1 - da 0.00 m a 5.00 m.

**Foto 2:** Sondaggio S1 - cassa 2 - da 5.00 m a 10.00 m.

**Foto 3:** Sondaggio S1 - cassa 3 - da 10.00 m a 15.70 m.

**Foto 4:** Sondaggio S1 - cassa 4 - da 15.70 m a 21.00 m.

**Foto 5:** Sondaggio S1 - cassa 5 - da 21.00 m a 25.50 m.

Il sondaggio S1-2017, realizzato sul margine nord-ovest del piazzale presente in sinistra idrografica in prossimità dello sbarramento, è stato portato alla profondità di 25,1 m dal piano campagna ed impegna la "Zona dei calcescisti", di età cretacea ed a vario grado di fratturazione ed alterazione, fino ad oltre 16 m di profondità. Si tratta della parte meno consistente e più argillificata della formazione, che si presenta con carattere più schiettamente litoide solo negli affioramenti più a sud lungo l'invaso. A seguire vengono intercettate le serpentiniti, roccia di fondazione della diga, che si presentano con caratteristiche geomeccaniche decisamente superiori, pur essendo a tratti affette da fratturazione piuttosto intensa, poiché le fratture risultano molto serrate e con poco materiale alterato di riempimento (a tratti del tutto assente). Dalle prove d'acqua eseguite in questa formazione è stato possibile vedere come nelle normali condizioni di carico litostatico risultino praticamente impermeabili.

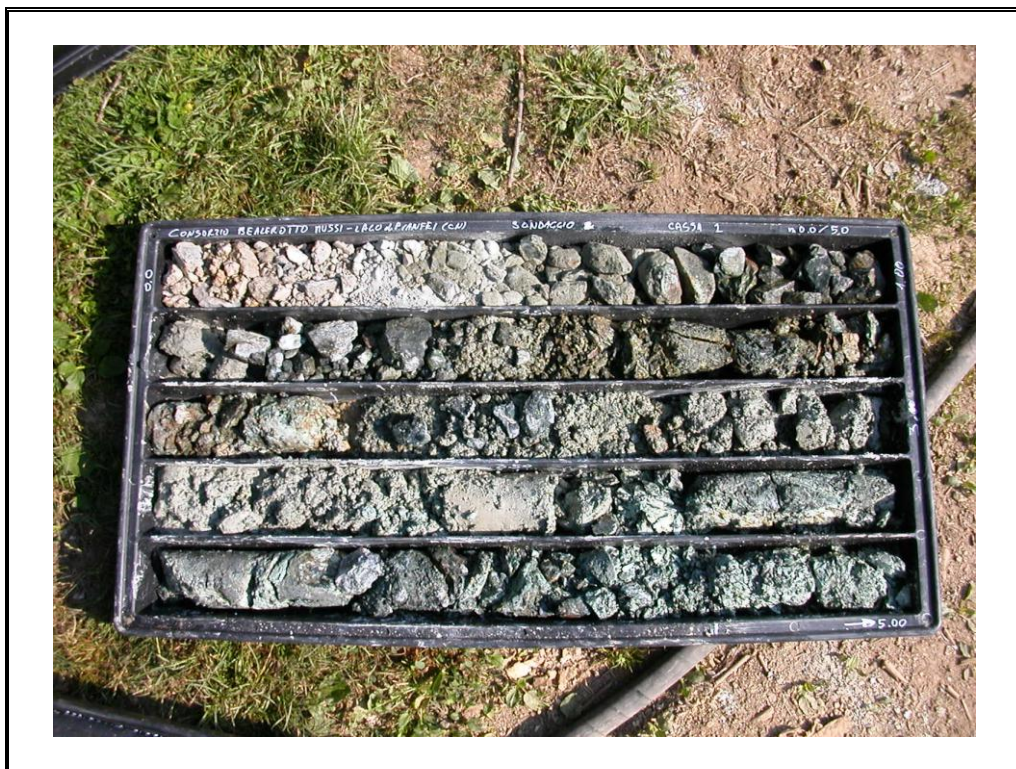
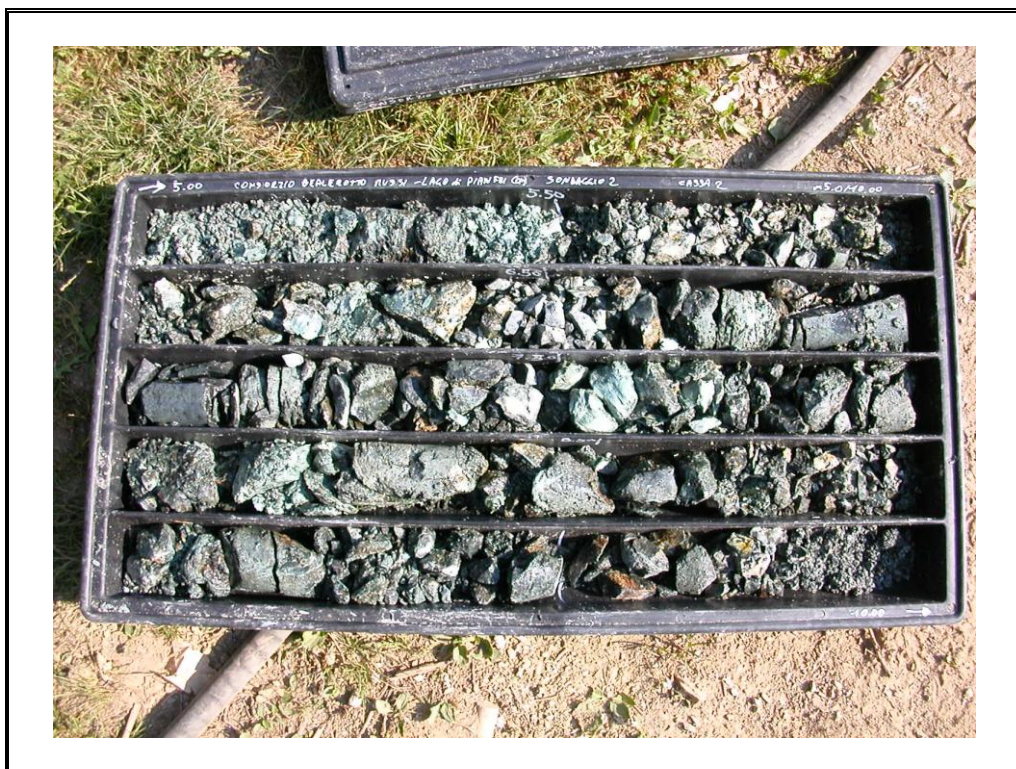
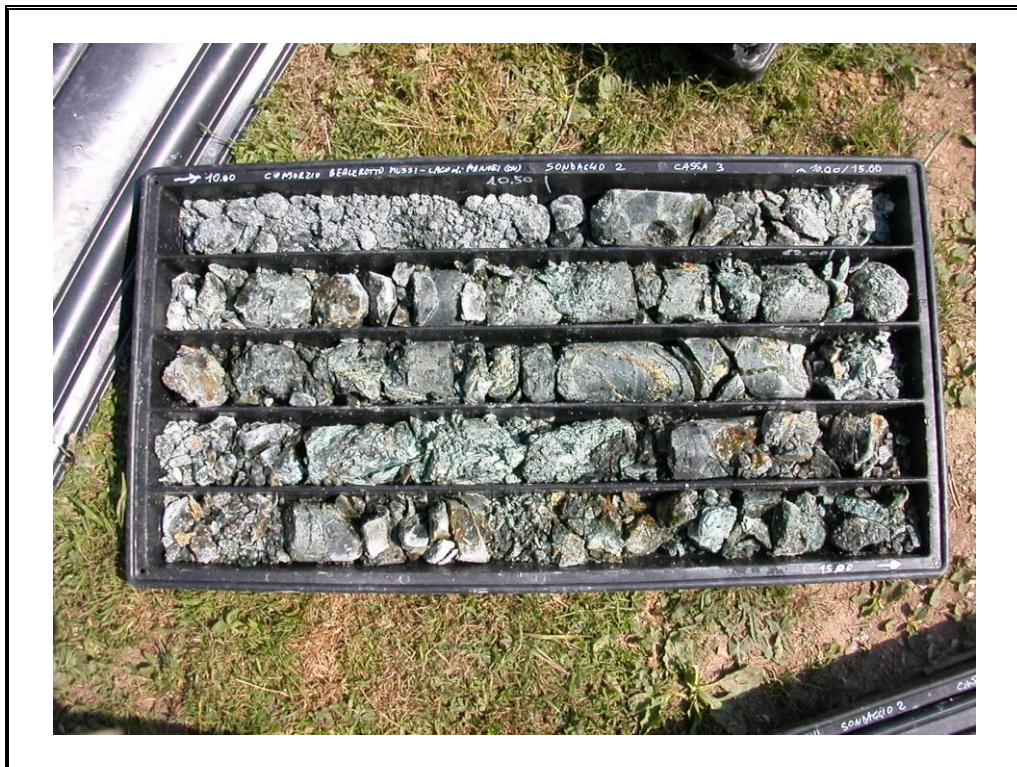
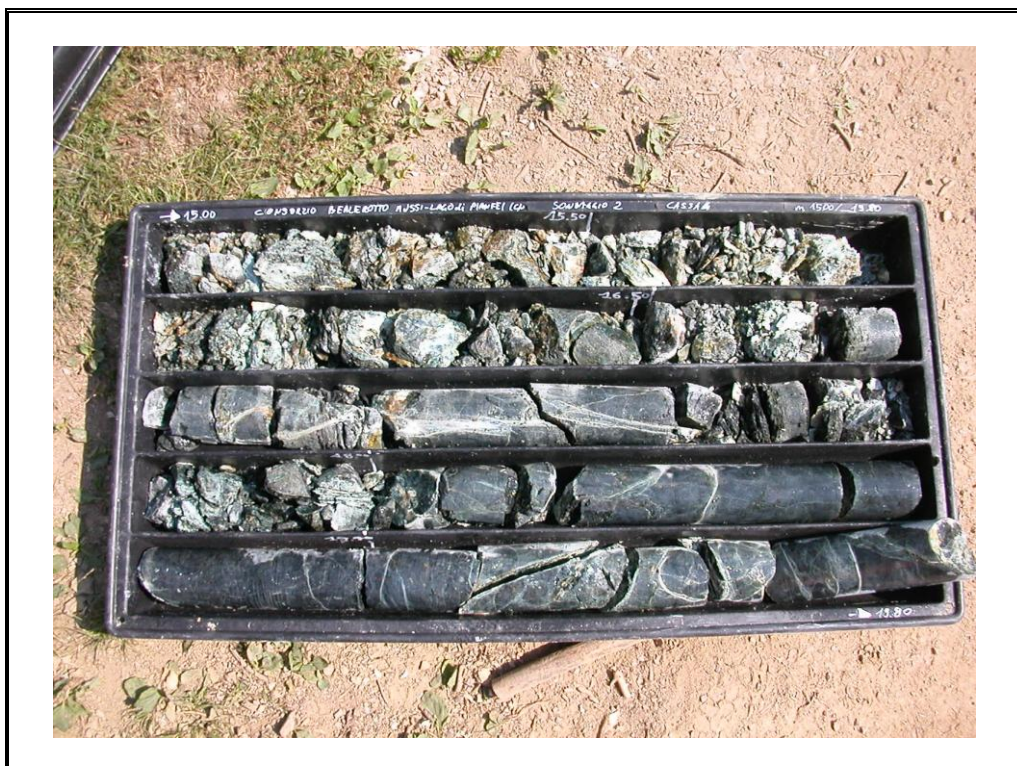
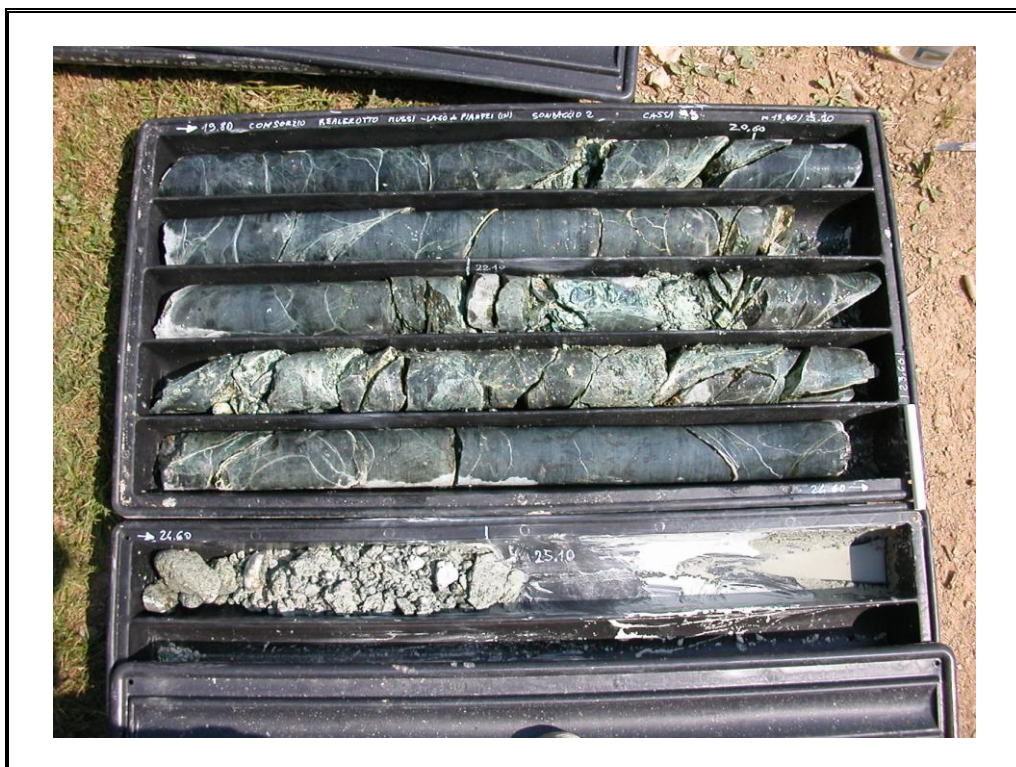
**Foto 7:** Sondaggio S2 - cassa 1 - da 0.00 m a 5.00 m.

**Foto 8:** Sondaggio S2 - cassa 2 - da 5.00 m a 10.00 m.

**Foto 9:** Sondaggio S2 - cassa 3 - da 10.00 m a 15.00 m.

**Foto 10:** Sondaggio S2 - cassa 4 - da 15.00 m a 19.80 m.

**Foto 11:** Sondaggio S2 - cassa 5 - da 19.80 m a 25.10 m.

Il sondaggio S2-2017, ubicato sul ciglio di monte della strada comunale di accesso, a nord dello sbarramento ed a circa 35 metri dall'intersezione con il coronamento diga, è stato realizzato fino a 25,5 m dal piano campagna ed intercetta dai primi metri dei serpentinoscisti intensamente fratturati, con famiglie di fratture intersecanti che ne determinano un alto livello

di frantumazione; in concomitanza con la presenza di materiale di alterazione, cio' conferisce alla roccia un livello di consistenza molto modesto. Intorno ai 17 metri dal piano campagna sono intercettate la serpentiniti, con qualità geomeccaniche decisamente superiori, come già indicato per il sondaggio S1. Nell'ultimo metro di sondaggio è presente una zona milonitizzata per la quale sarebbe utile stabilire lo spessore effettivo, approfondendo la perforazione.
