**INVASO DI PIANFEI – CUNEO**

**ADEGUAMENTO DELL'APPROVVIGIONAMENTO IRRIGUO, DEGLI ORGANI DI SCARICO E  
DEI SISTEMI DI MONITORAGGIO DELLO SBARRAMENTO ESISTENTE  
PROGETTO ESECUTIVO**

**SCARICO DI FONDO  
RELAZIONE GEOLOGICA GIUGNO 2019**

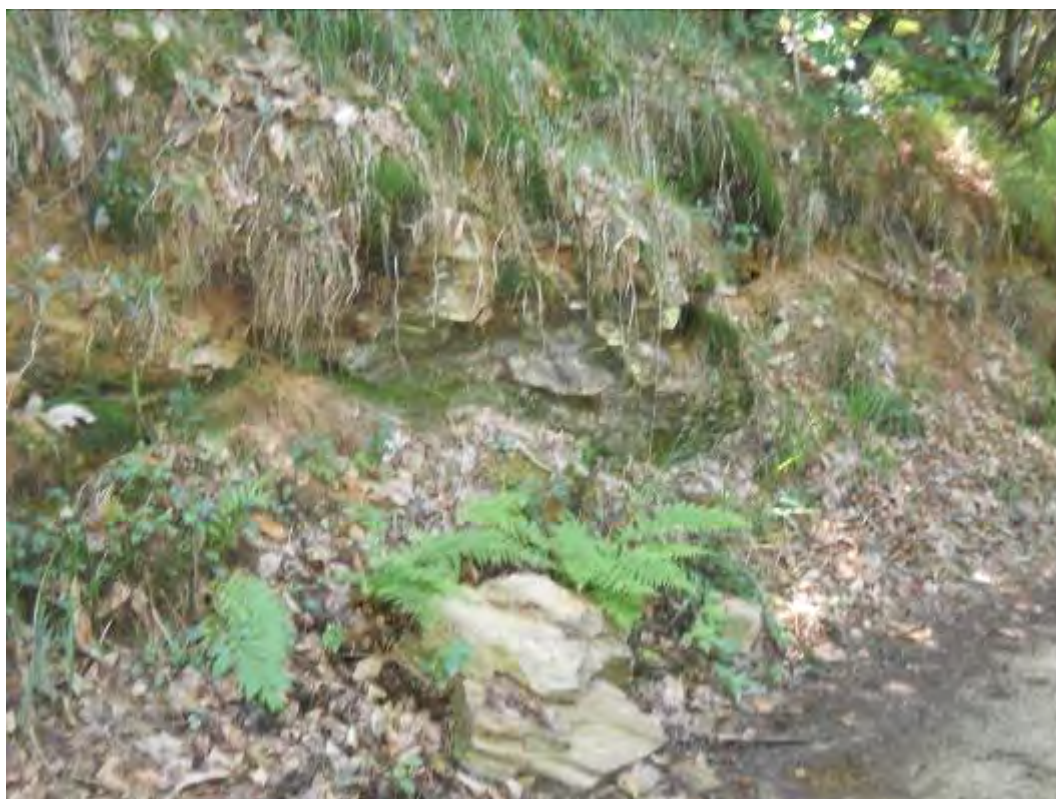
Foto 2 – Affioramento dei calcescisti sani in corrispondenza dell'affluente 3sx del Rio.

Si può affermare che le litologie attribuibili alla Zona dei Calcescisti (Foto 2) rappresentino, nell'ambito dell'esistente invaso, l'Unità maggiormente diffusa, estendendosi nella quasi totalità dell'intorno del lago, sia in destra, sia in sinistra idrografica.

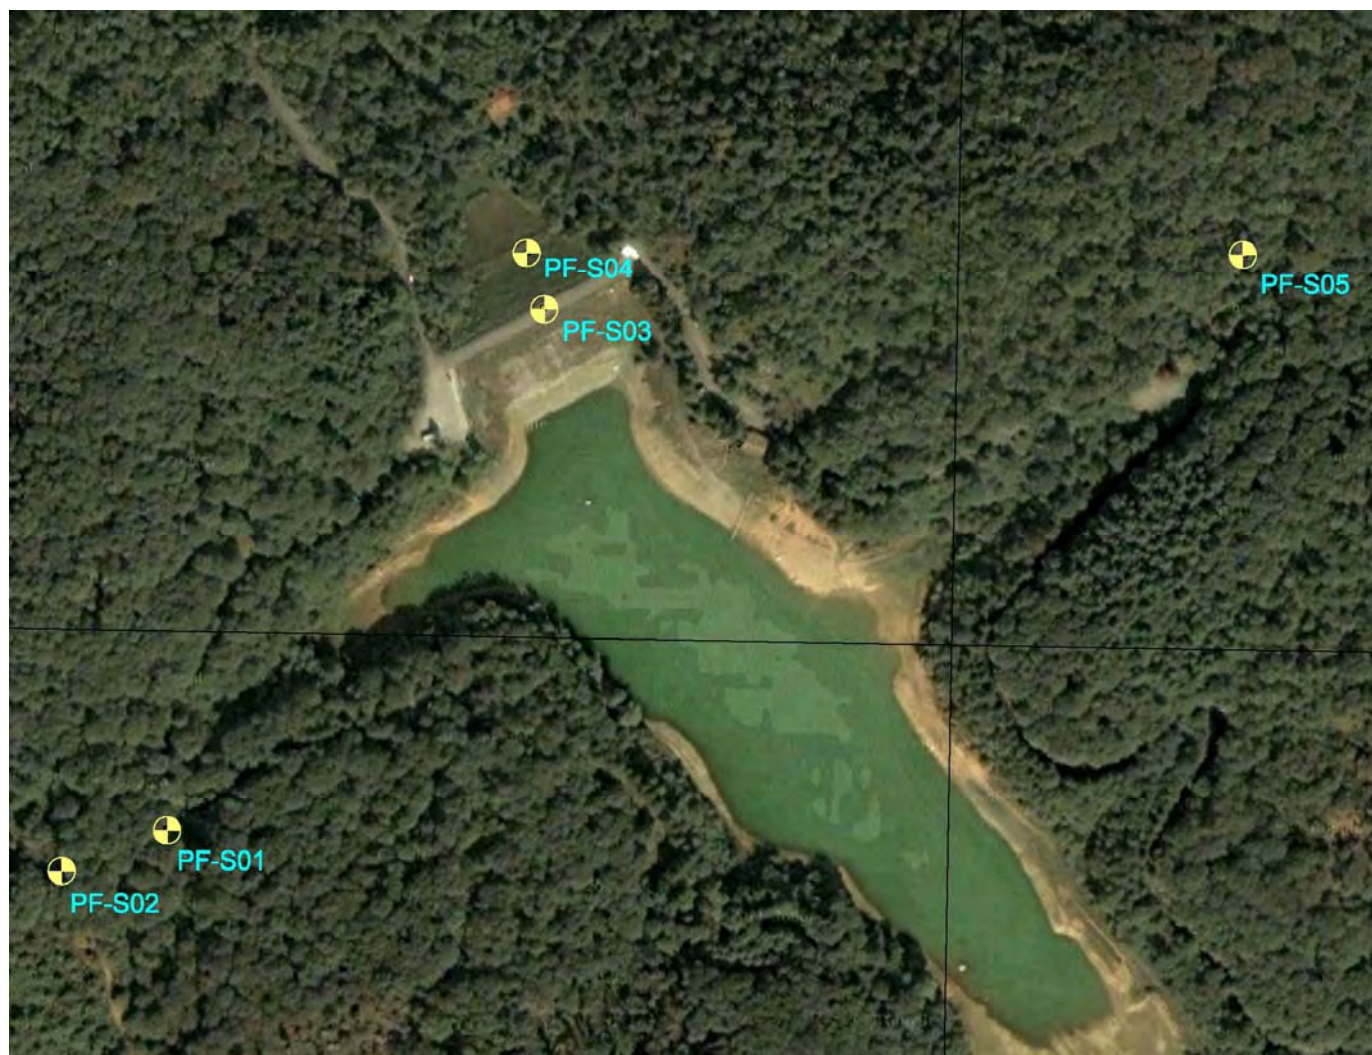
#### PIANFEI - UBICAZIONE SONDAGGI 2012

Nel corso della campagna di indagini 2012 sono stati eseguiti sull'area n.5 sondaggi geognostici, con relative prove in foro, per verificare la natura stratigrafica, il comportamento geomeccanico e le caratteristiche di impermeabilità delle formazioni interessate.

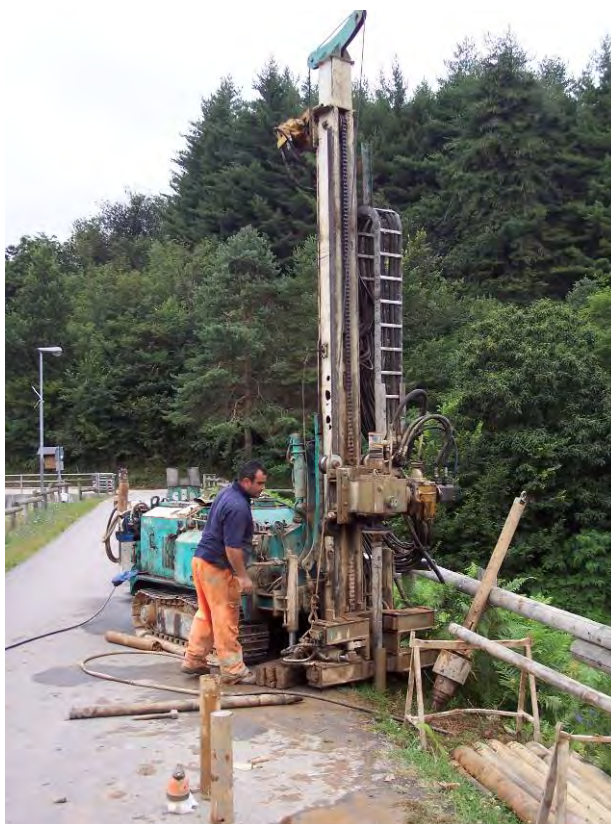
Il sondaggio PF-S03 è stato realizzato sul coronamento della diga, lato valle, alla quota di m 567,8, per una profondità di 25 m. La finalità del sondaggio era solo di caratterizzazione dei materiali della diga, tuttavia è stato successivamente attrezzato a piezometro, in sostituzione di quelli già presenti, avendoli verificati come non funzionanti. Il sondaggio si è spinto fino alla roccia di fondazione (22,8m), come già detto costituita da serpentiniti fratturate ma scarsamente alterate. I materiali del rilevato diga risultano decisamente poco omogenei, essendo costituiti da strati argilloso-limoso-sabbiosi con diffusa presenza di clasti eterometrici del materiale di fondazione e la variabilità di colorazione testimonia la presenza anche di materiale proveniente dalla fascia sommitale di alterazione della formazione serpentino-scistosa. Sul sondaggio sono state eseguite prove STP e sono stati prelevati due campioni da sottoporre a granulometria, limiti e prove di taglio diretto per la determinazione dei parametri geotecnici. Le prove d'acqua Lefranc eseguite nel foro mostrano permeabilità comprese tra  $1E-7$  e  $9E-8$  m/s, quindi piuttosto basse, peraltro confermate dalla lenta risalita di livello dell'acqua nel foro a seguito dello spurgo per la pulizia iniziale del piezometro.

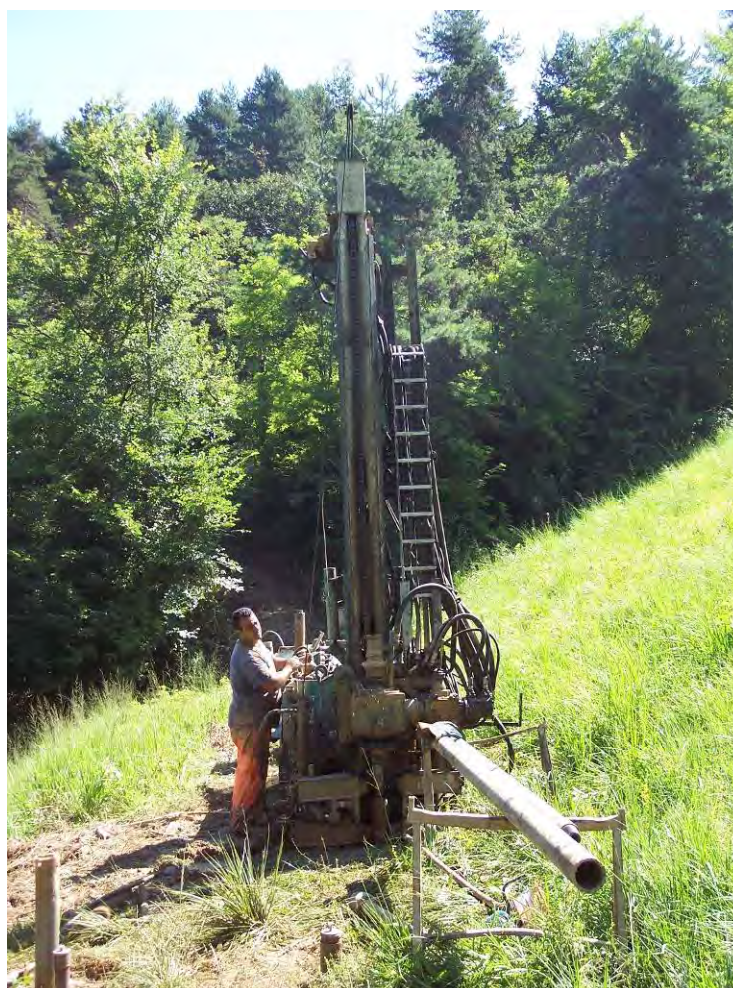
Il sondaggio PF-S04 è stato realizzato all'interno del rilevato diga, al centro della banca di valle, alla quota di m 557,9, per una profondità di 15m. Anche questo sondaggio, previsto per una analisi del materiale del rilevato, è stato poi trasformato in piezometro, per sostituire il preesistente, non più funzionante. Il sondaggio si è spinto fino alla roccia di fondazione, costituita da serpentiniti marcatamente fratturate, tanto da subire disgregamento meccanico in perforazione, ed in parte alterate. A partire da 10,5 metri e per circa un metro di spessore (in una zona dove era prevista, secondo la sezione di progetto, una fascia drenante con sabbia e poi ghiaia), si incontra uno strato di frantumato a spigoli vivi che risulta di pezzatura un po' più uniforme del resto e che riteniamo possa essere stato posato come dreno. I materiali del rilevato diga risultano anche in questo caso poco omogenei, essendo costituiti da strati argilloso-limoso-sabbiosi con diffusa presenza di clasti eterometrici del materiale di fondazione. Sul sondaggio sono state eseguite prove STP ed è stato prelevato un campione da sottoporre a granulometria, limiti e prove di taglio diretto per la determinazione dei parametri geotecnici. Le prove d'acqua Lefranc eseguite nel foro mostrano permeabilità del tutto in linea con quelle riscontrate nel precedente sondaggio.

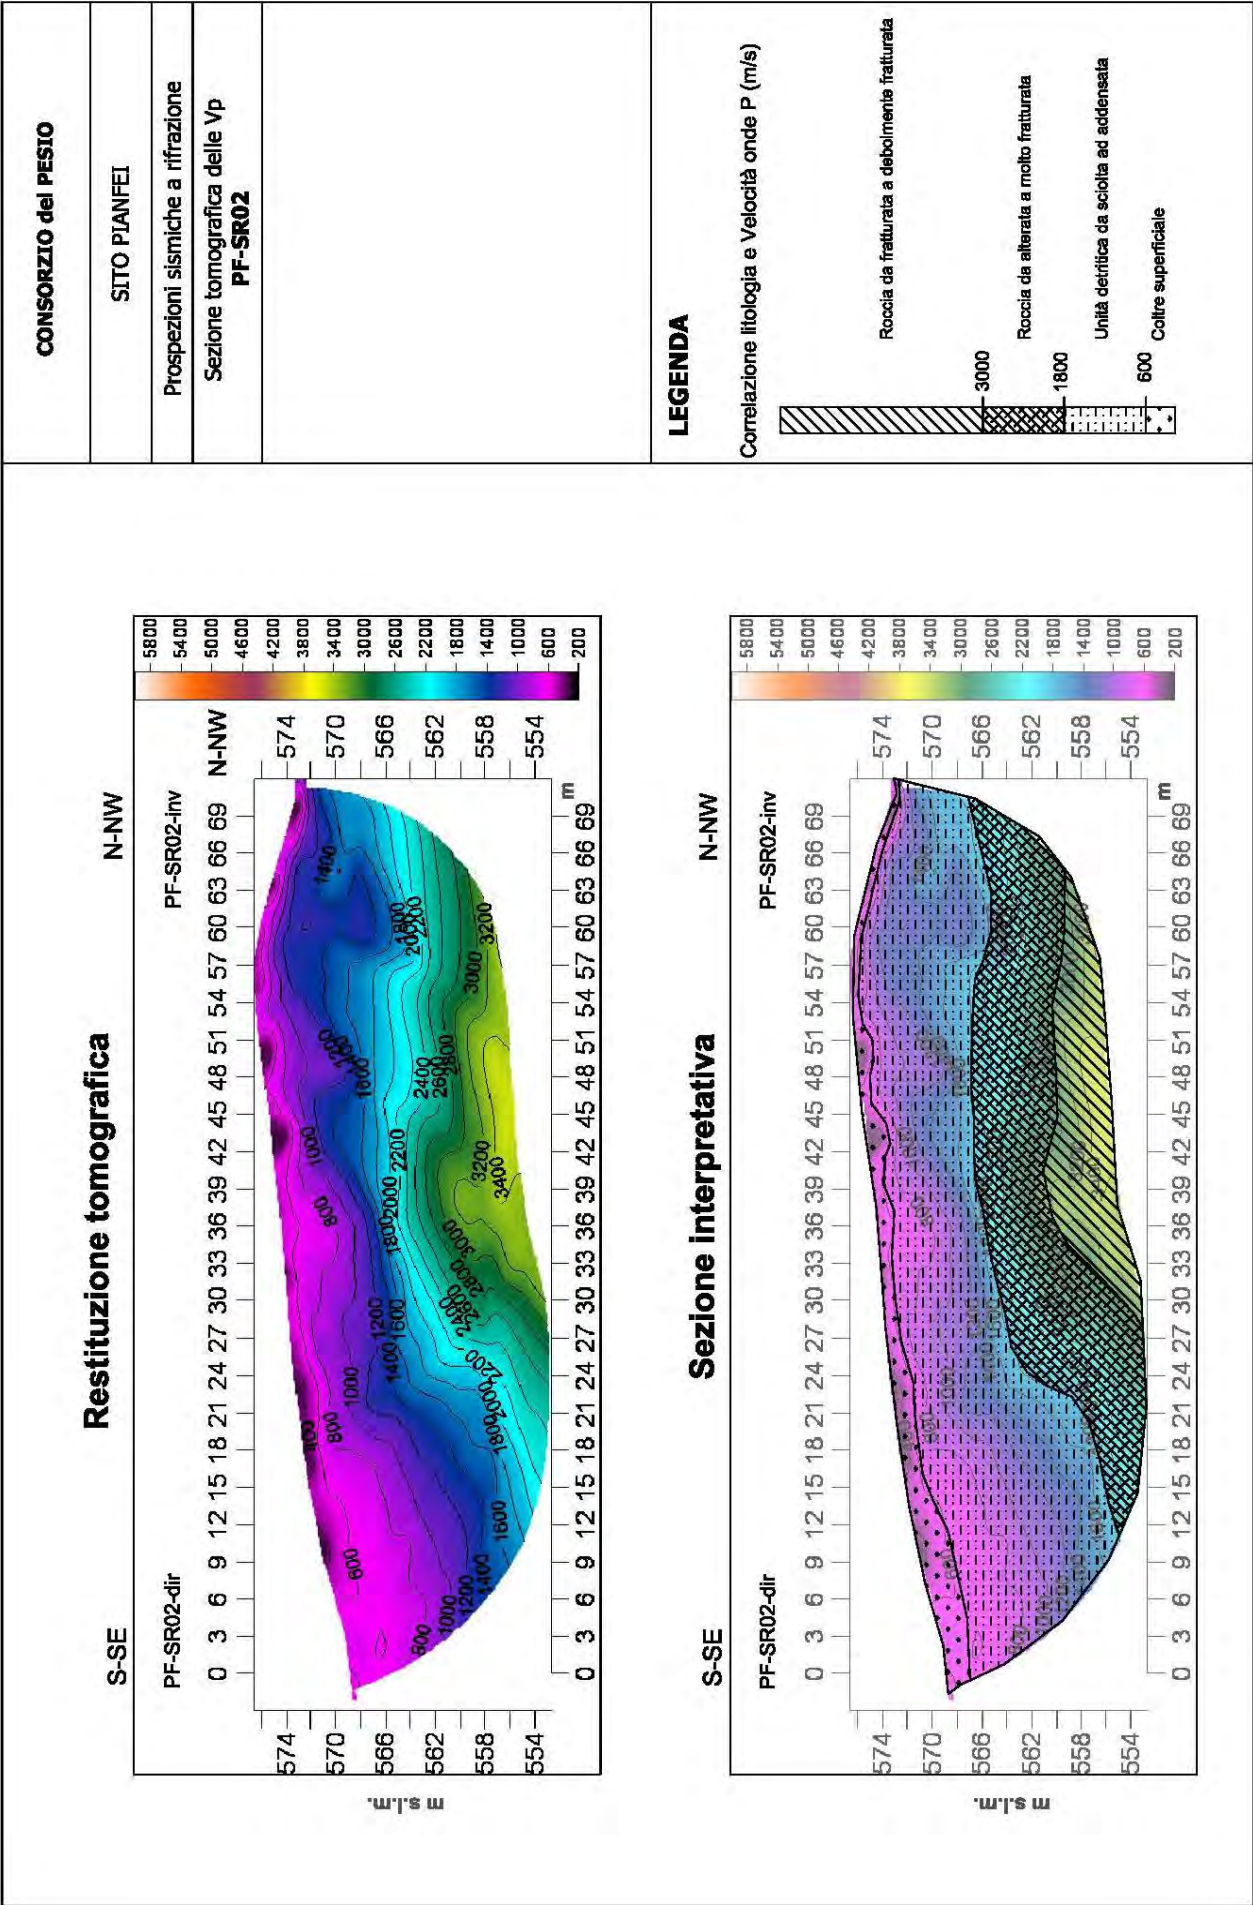
In merito al tracciato dello scarico di fondo, il cui scavo è posizionato alla quota assoluta 547 m s.l.m., pur essendo la sezione sismostratigrafica PF-SR02 (che si sviluppa parallelamente a pochi metri di distanza dall'asse) estesa in profondità fino a 554 m s.l.m., è comunque possibile vedere come le caratteristiche geomeccaniche della roccia interessata migliorino regolarmente procedendo in profondità: già da 558 m, infatti, le  $V_p$  registrate risultano in larga parte superiori ai 3.000 m/sec, testimoniando buone caratteristiche della roccia, probabilmente ulteriormente incrementabili scendendo alla quota di scavo prevista.

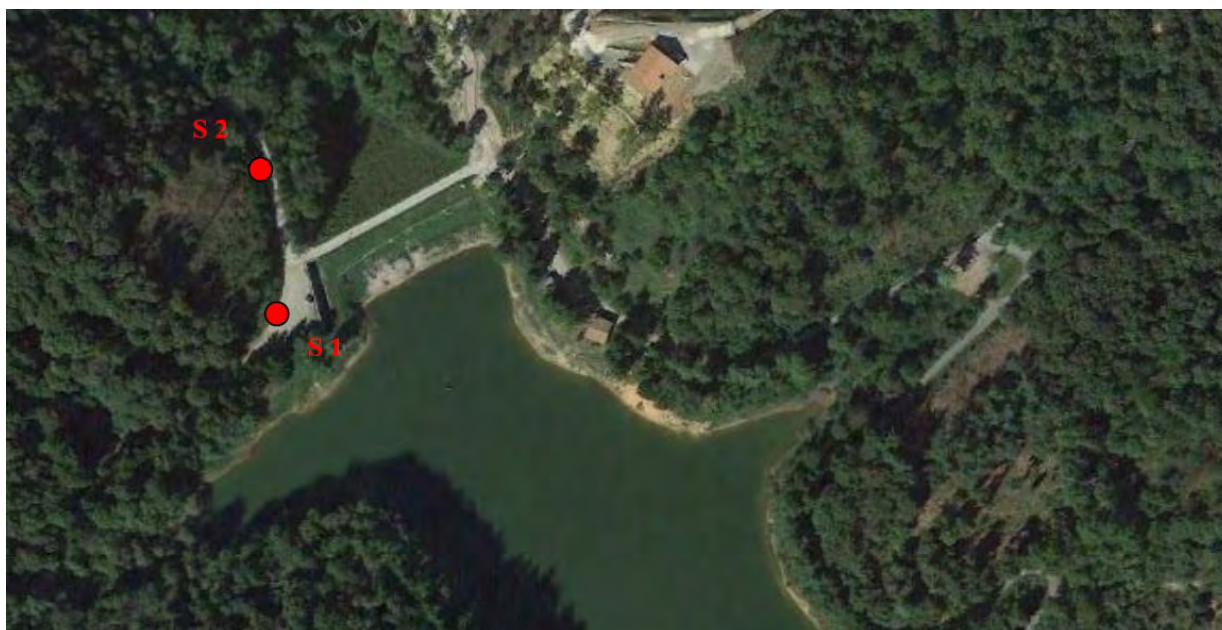
Ad integrazione delle informazioni disponibili sono stati realizzati (Società SONDECO - Giugno 2017) due sondaggi a 25m di profondità dal piano campagna, collocati sull'asse del tracciato del previsto scavo con la tecnica del microtunneling tra la nuova opera di presa dello scarico di fondo (e di adduzione irrigua) ed il sito dell'opera di dissipazione e rilascio in alveo. La documentazione relativa, comprendente stratigrafie ed immagini delle cassette di carotaggio, è riportata in allegato.

Il sondaggio S1-2017, realizzato sul margine nord-ovest del piazzale presente in sinistra idrografica in prossimità dello sbarramento, è stato portato alla profondità di 25,1 m dal piano campagna ed impegna la "Zona dei calcescisti", di età cretacea ed a vario grado di fratturazione ed alterazione, fino ad oltre 16 m di profondità. Si tratta della parte meno consistente e più argillificata della formazione, che si presenta con carattere più schiettamente litoide solo negli affioramenti più a sud lungo l'invaso. A seguire vengono intercettate le serpentiniti, roccia di fondazione della diga, che si presentano con caratteristiche geomeccaniche decisamente superiori, pur essendo a tratti affette da fratturazione piuttosto intensa, poiché le fratture risultano molto serrate e con poco materiale alterato di riempimento (a tratti del tutto assente). Dalle prove d'acqua eseguite in questa formazione è stato possibile vedere come nelle normali condizioni di carico litostatico risultino praticamente impermeabili.

Il sondaggio S2-2017, ubicato sul ciglio di monte della strada comunale di accesso, a nord dello sbarramento ed a circa 35 metri dall'intersezione con il coronamento diga, è stato realizzato fino a 25,5 m dal piano campagna ed intercetta dai primi metri dei serpentinosisti intensamente fratturati, con famiglie di fratture intersecanti che ne determinano un alto livello

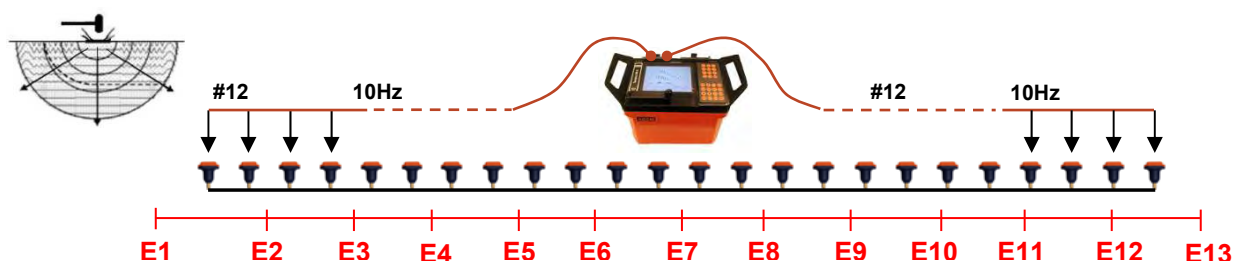
Di seguito si riporta lo schema esecutivo ed il quadro sinottico delle prospezioni sismiche eseguite.

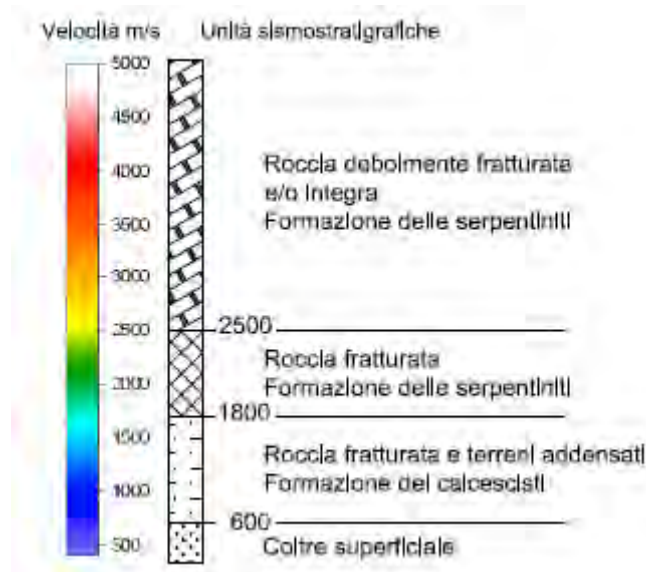
Gli elaborati dell'indagine sismica sono costituiti da profili rappresentativi di un modello bidimensionale del sottosuolo in termini di velocità delle onde P ed S. I diversi valori sono differenziati da variazione di colore e demarcati da linee isocinetiche. La correlazione con i sondaggi, eseguiti in prossimità dell'area nelle campagne geognostiche del 2011 e del 2017, ha permesso di attribuire ai diversi intervalli di velocità unità litologiche ben precise, fissando il passaggio sismostratigrafico alla serpentinite fratturata intorno ai 1800 m/s. Nel sondaggio S1 del 2017 tale formazione è intercettata ad una profondità di 18 metri, corrispondenti ad una quota di circa 550 m s.l.m.

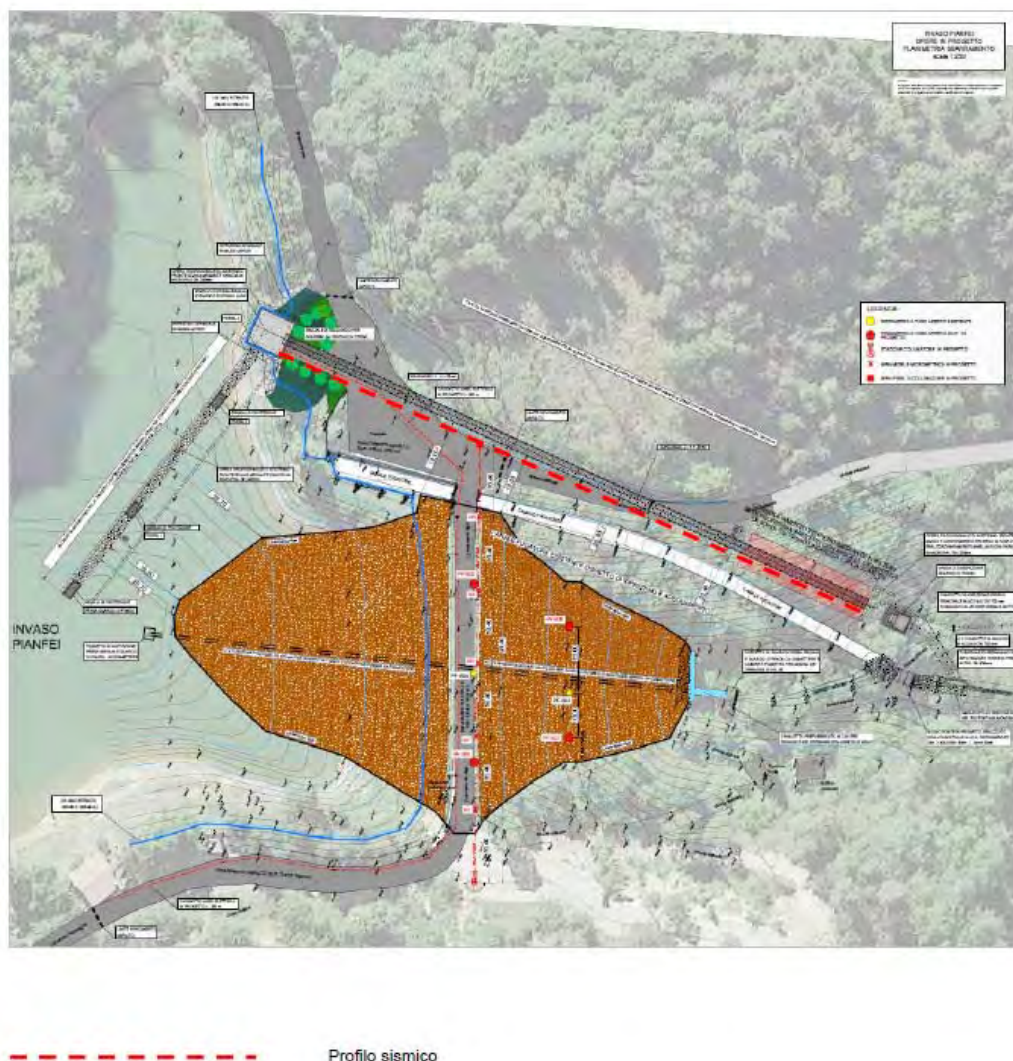
La linea sismica ha una lunghezza di 138 metri. Attraversa il piazzale, con inizio in corrispondenza dell'imbocco dello scavo in microtunnelling e prosegue lungo la strada di Pianfei, costeggiando il lato monte per poi attraversarla e scendere lungo la scarpata, terminando quindi in corrispondenza dello sbocco a valle del tunnel.

Come e' possibile osservare sulle immagini riportate a seguire, il risultato preminente dell'indagine e' costituito dal fatto che la quasi totalita' dello scavo impegna una zona caratterizzata da velocita' delle onde P maggiori dei 2500 m/s. Queste velocita' sono state correlate con la formazione piu' consistente presente sull'area, ovvero le Serpentiniti con basso grado di fratturazione che rappresentano la roccia di fondazione della diga. La prospezione sismica, elaborata in modalita' tomografica, ha anche evidenziato come la formazione presenti una buona omogeneita' in termini geomeccanici e come nel tratto dell'attraversamento non risultino presenti disturbi strutturali. Nei primi metri della sezione alla quota di scavo (zona di imbocco) saranno attraversati terreni di copertura caratterizzati da bassi valori di velocita' delle onde P e terreni con velocita' intermedie comprese tra i 600 e i

2500, che individuano la formazione dei Calcescisti, di età cretacea e le Serpentiniti a vario grado di fratturazione ed alterazione; questi materiali presentano caratteristiche molto modeste dal punto di vista geomeccanico, ma sono limitati ad una fascia ristretta.

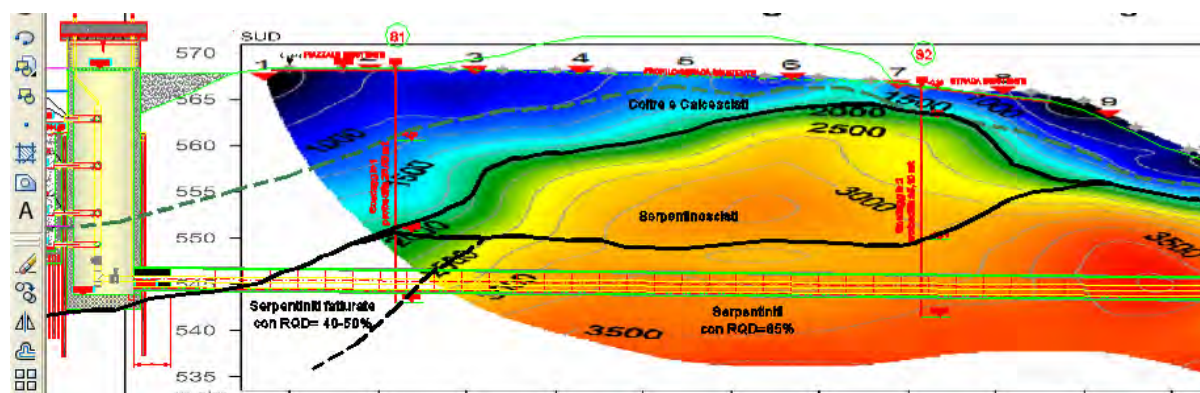
Nelle figure seguenti si evidenziano i contatti stratigrafici (orizzonti) ipotizzati tra i vari strati.

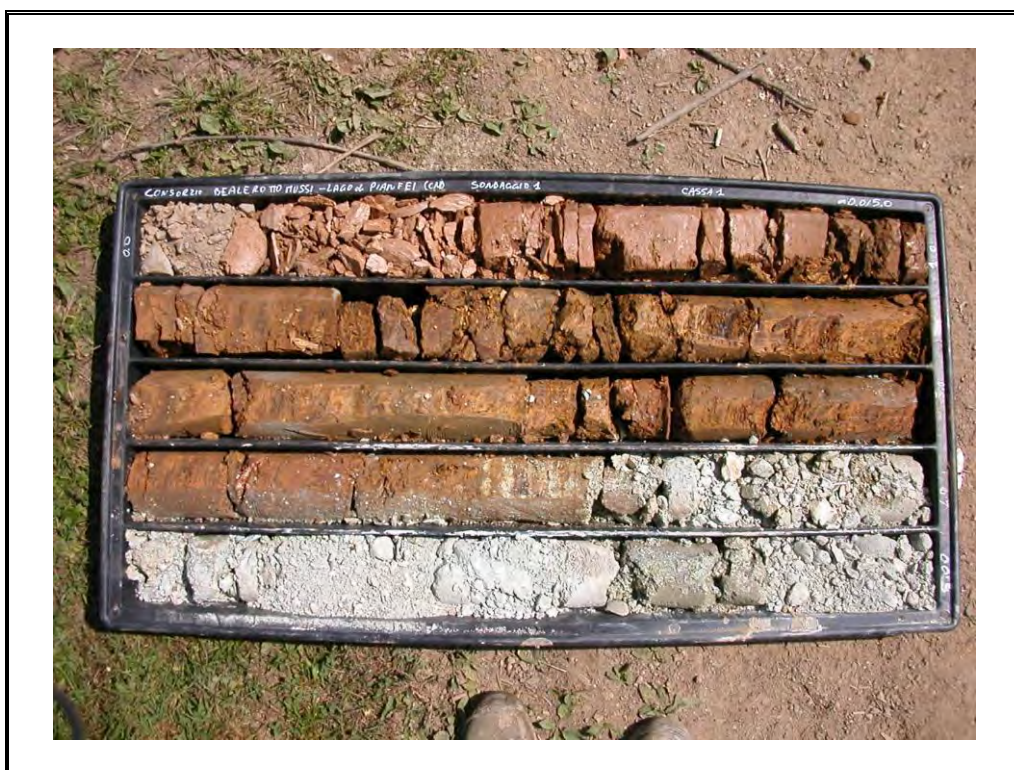
**Foto 1:** Sondaggio S1 - cassa 1 - da 0.00 m a 5.00 m.

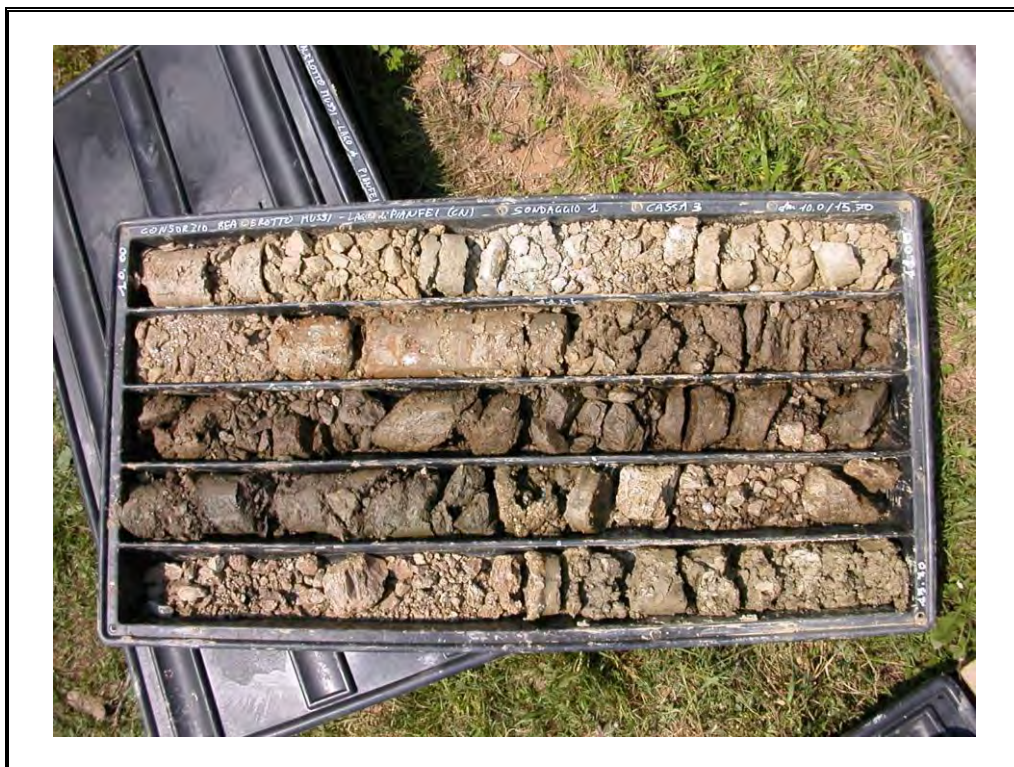
**Foto 3:** Sondaggio S1 - cassa 3 - da 10.00 m a 15.70 m.
