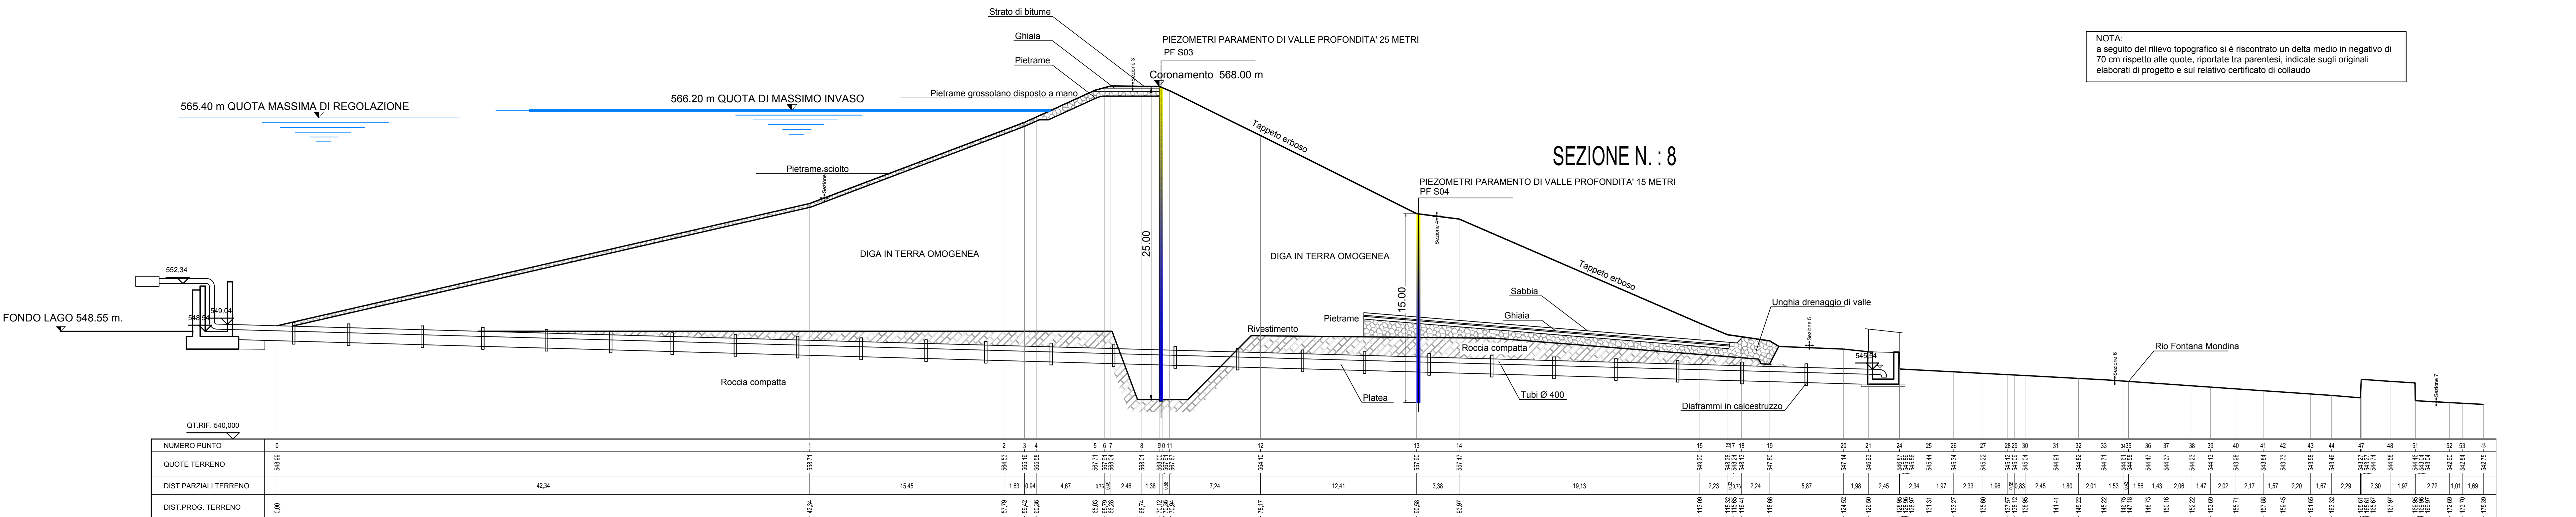
SEZIONE N. : 8

NOTA:  
a seguito del rilievo topografico si è riscontrato un delta medio in negativo di 70 cm rispetto alle quote, riportate tra parentesi, indicate sugli originali elaborati di progetto e sul relativo certificato di collaudo
