**DIGA DI PIANFEI**  
 (Arch. SND N. 906/229)

**RELAZIONE GEOLOGICA**

**ADEGUAMENTO DELL'APPROVVIGIONAMENTO IRRIGUO, DEGLI ORGANI DI SCARICO E  
DEI SISTEMI DI MONITORAGGIO DELLO SBARRAMENTO ESISTENTE  
PROGETTO ESECUTIVO**

**SCARICO DI FONDO  
RELAZIONE GEOLOGICA GIUGNO 2019**

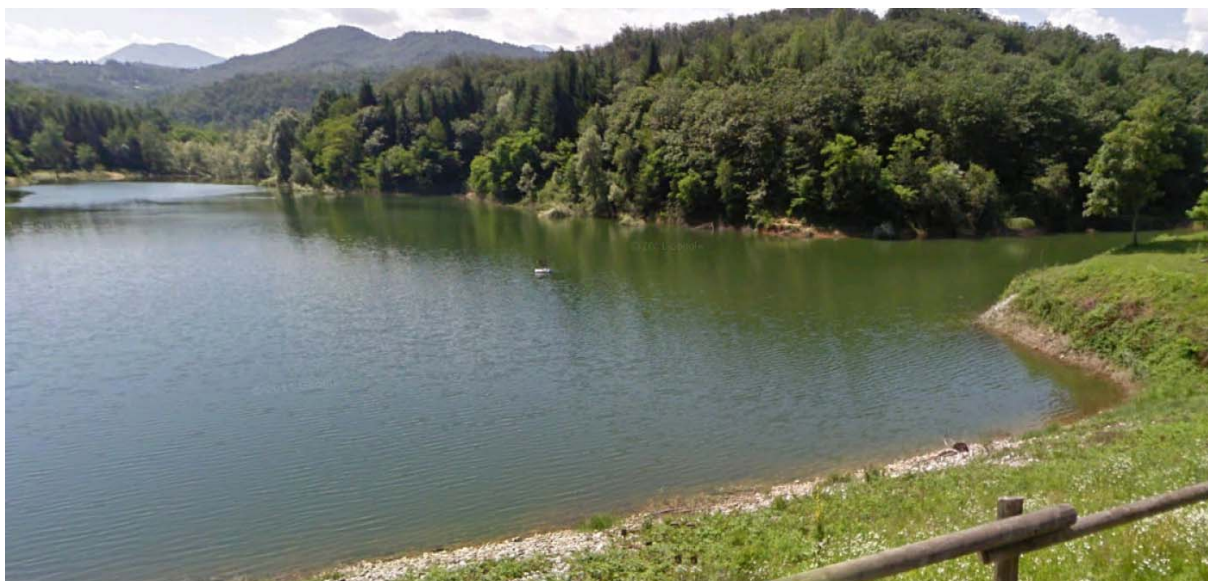
Foto 1 – Panoramica del Lago di Pianfei ripreso dallo sbarramento

L'invaso di Pianfei è ubicato nel settore di testata del bacino idrografico del Rio Bealerotto Mussi (Foto 1), affluente secondario sinistro del torrente Pogliola. Nell'ambito dello specchio lacustre si rileva la presenza di n. 6 affluenti del rio principale, di cui n. 3 in destra e n. 3 in sinistra.

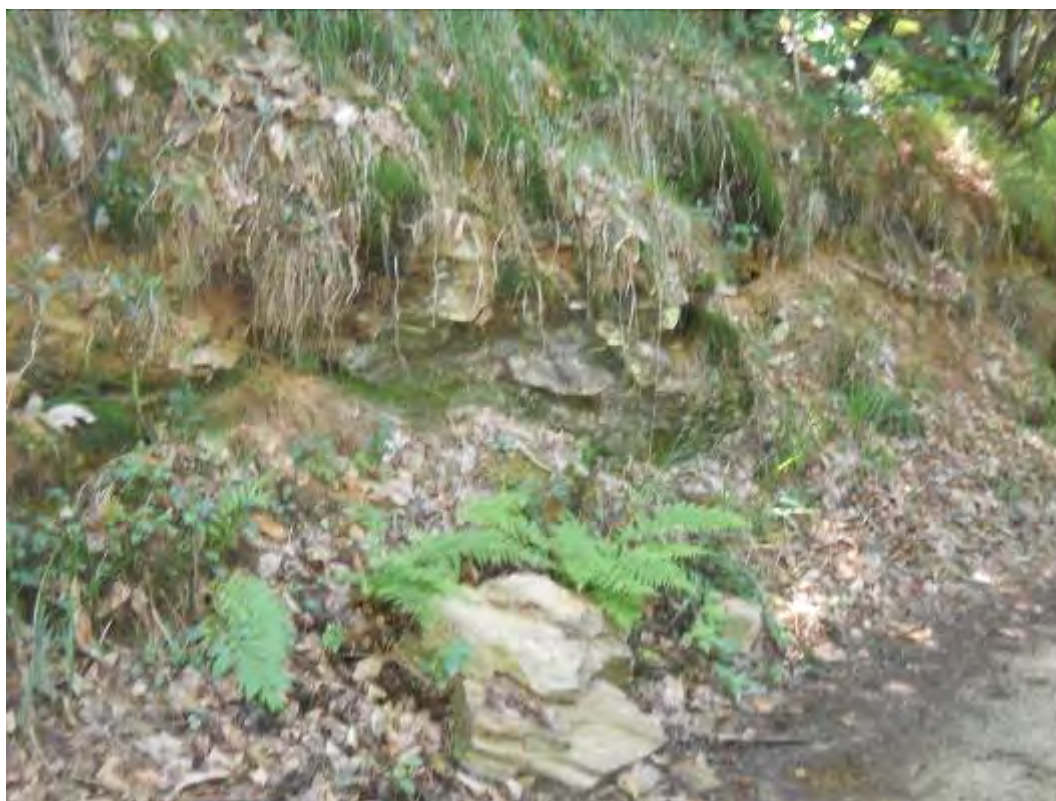
Foto 2 – Affioramento dei calcescisti sani in corrispondenza dell'affluente 3sx del Rio.

Si può affermare che le litologie attribuibili alla Zona dei Calcescisti (Foto 2) rappresentino, nell'ambito dell'esistente invaso, l'Unità maggiormente diffusa, estendendosi nella quasi totalità dell'intorno del lago, sia in destra, sia in sinistra idrografica.

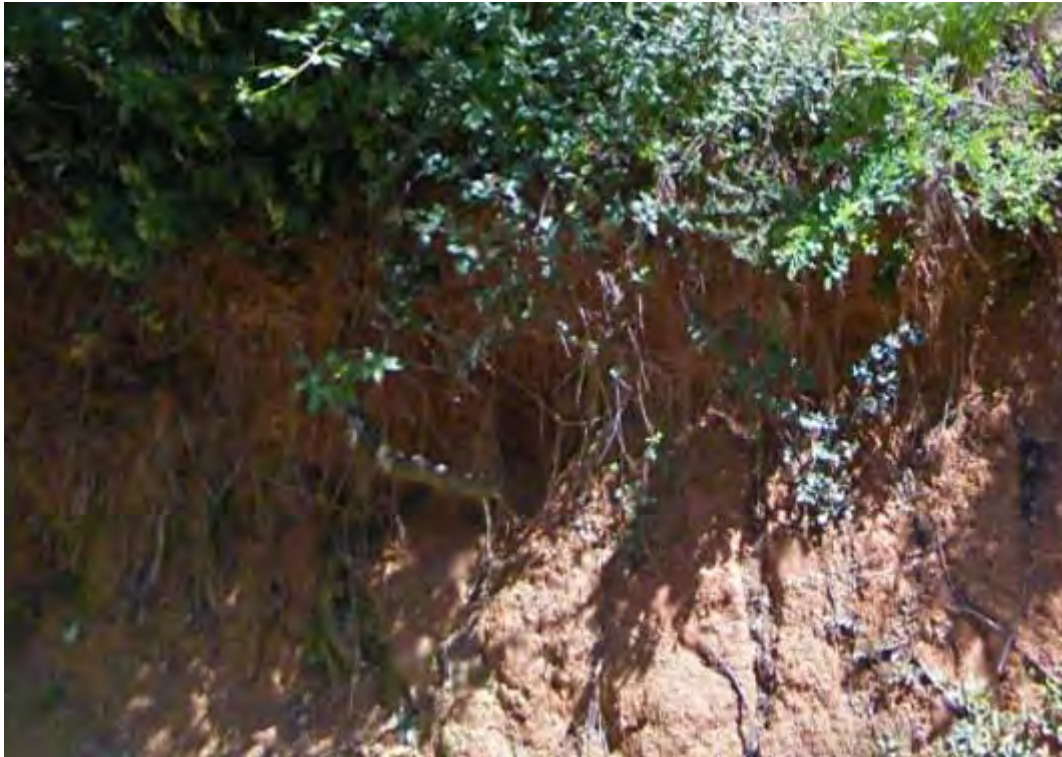
Foto 3 – Affioramento dei calcescisti alterati sul taglio stradale della circonvallazione, in corrispondenza dell'affluente 1dx del Rio.

I calcescisti sani sono mascherati quasi completamente da depositi calcescistosi alterati (Foto 3); vista la considerevole estensione areale, il notevole spessore e date le peculiari caratteristiche litologico-tecniche, generalmente fortemente scadenti, tale fascia di alterazione è stata considerata come un vero e proprio orizzonte.

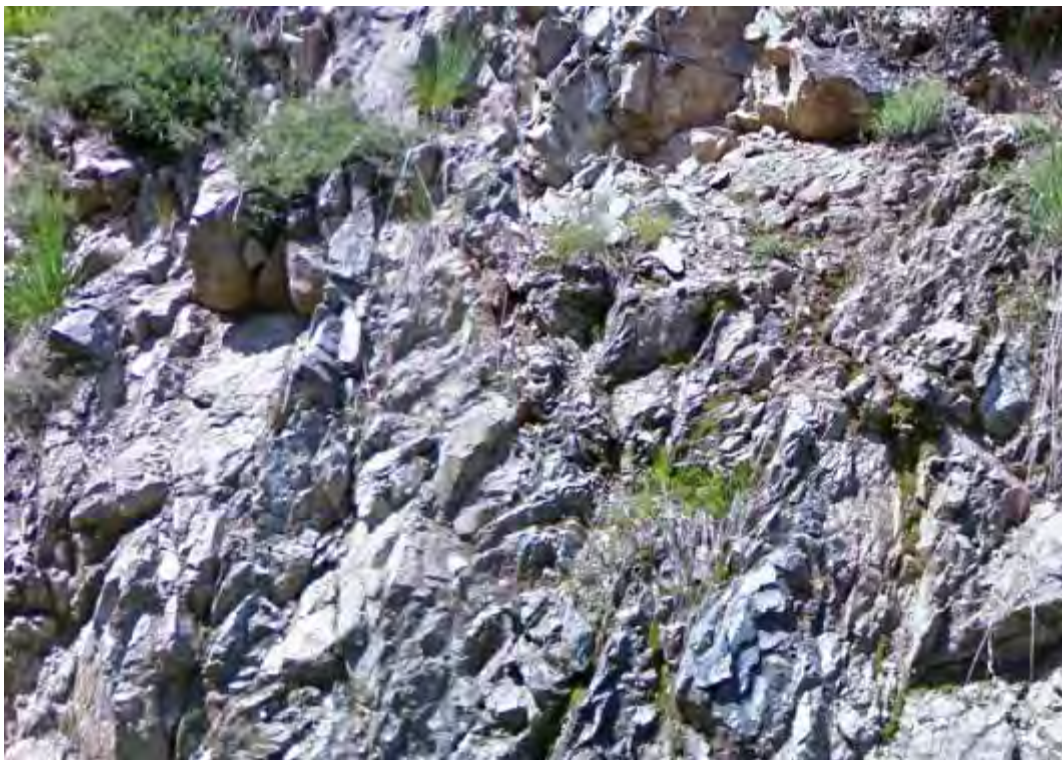
Foto 4 – Affioramento di serpentiniti intensamente tettonizzate, localizzate in spalla sinistra dello sbarramento.

In corrispondenza della zona di sbarramento sono evidenti gli affioramenti delle Serpentiniti (Foto 4), di tipico colore verdastro, i cui limiti litologici assumono un andamento lentiforme nell'ambito dell'Unità dei Calcescisti.

Affioramento di ammassi costituiti da serpentiniti (Foto 4), fortemente tettonizzate, sia in destra che in sinistra idrografica, mascherate da deboli spessori della coltre detritica e di degradazione.

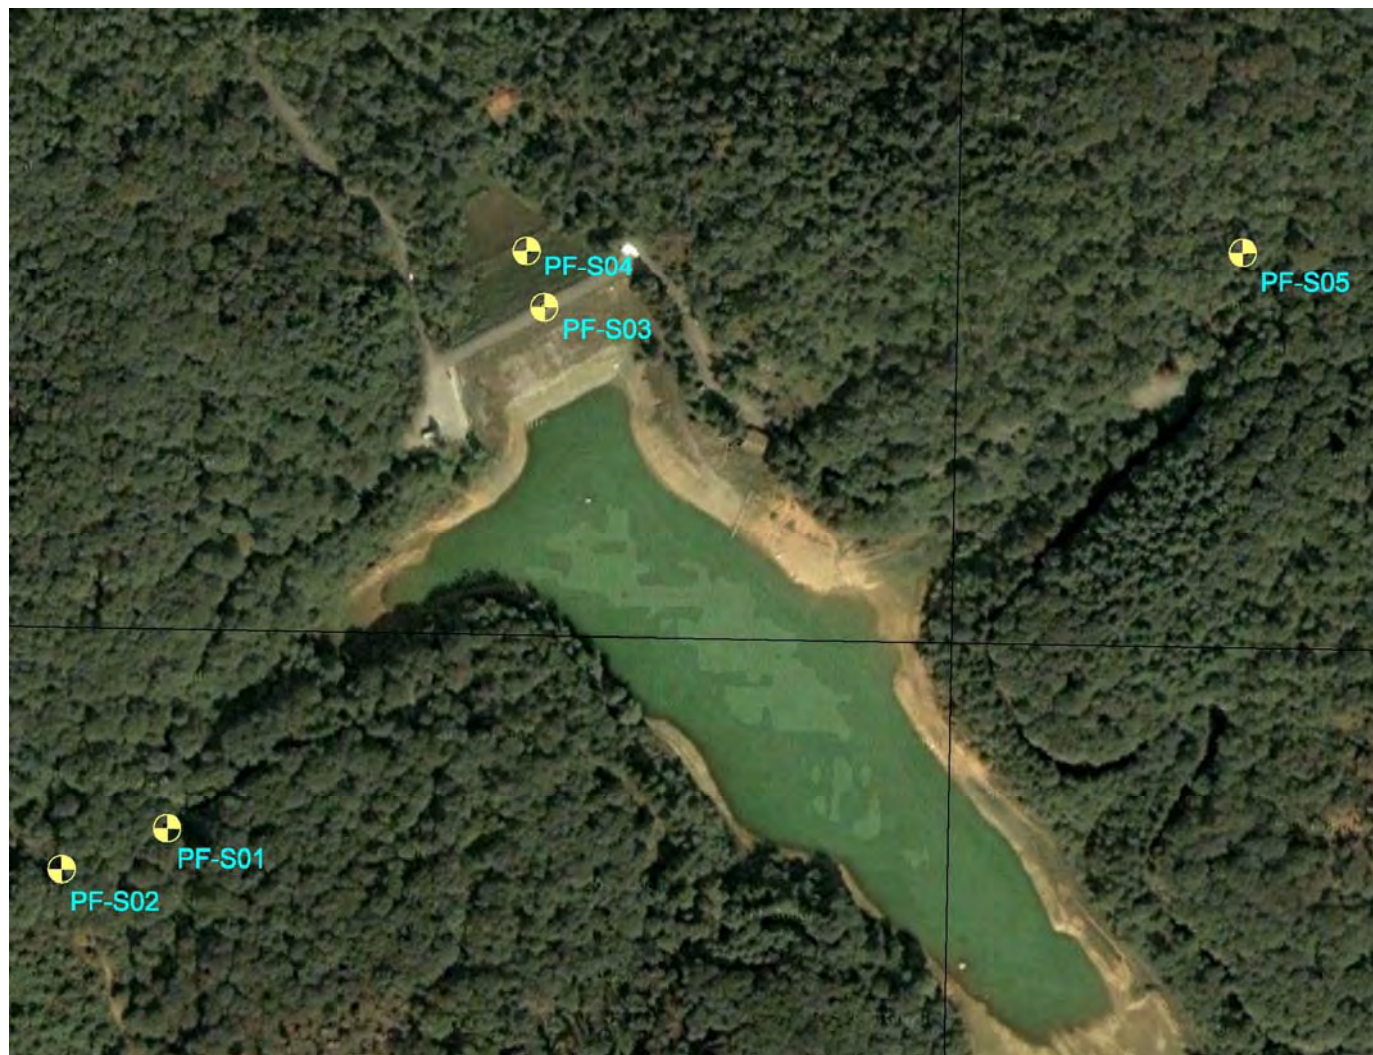
PIANFEI - UBICAZIONE SONDAGGI 2012

Nel corso della campagna di indagini 2012 sono stati eseguiti sull'area n.5 sondaggi geognostici, con relative prove in foro, per verificare la natura stratigrafica, il comportamento geomeccanico e le caratteristiche di impermeabilità delle formazioni interessate.

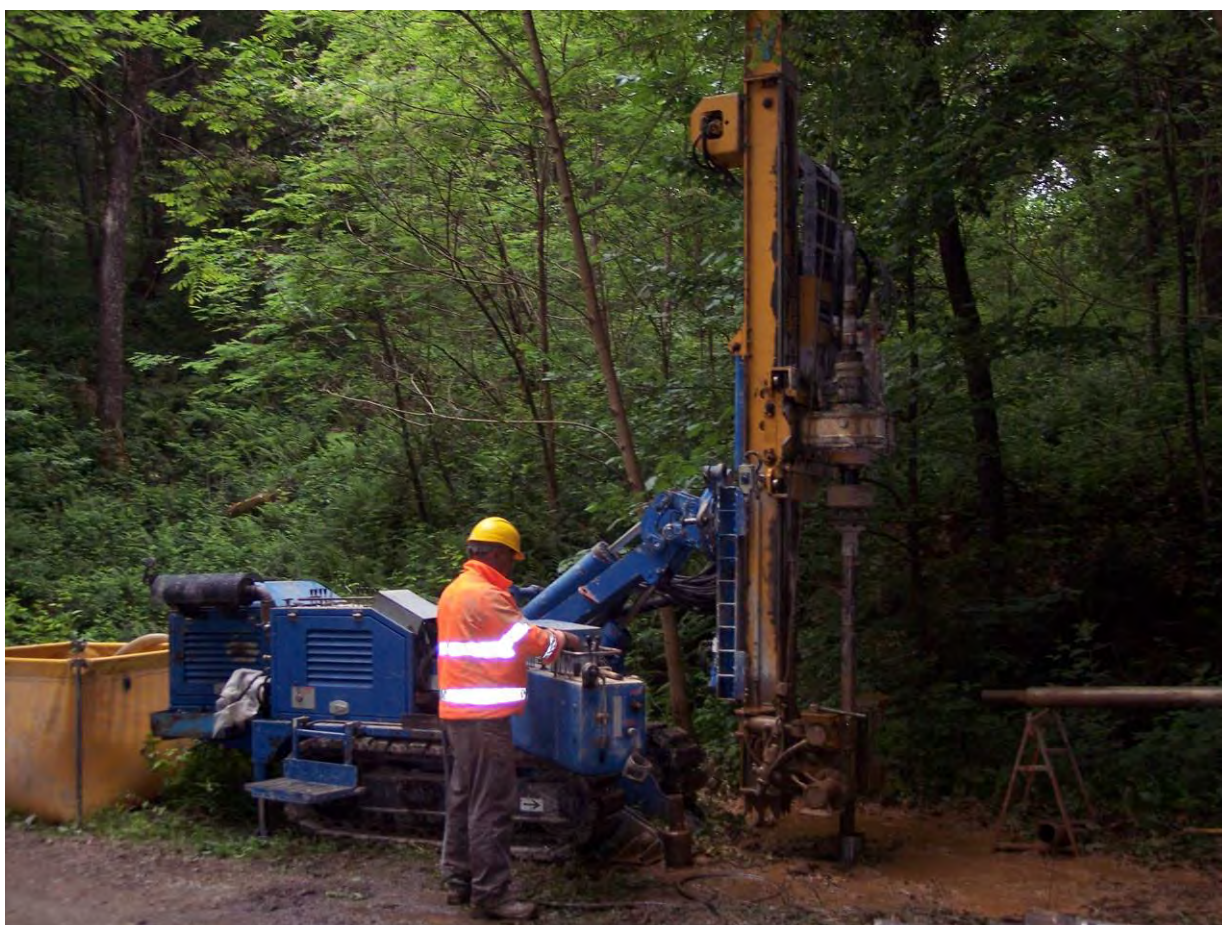
**STRATIGRAFIA - PF-S01**

Il sondaggio PF-S01 è stato realizzato in sinistra idrografica, sull'allineamento di uno dei principali impluvi afferenti al lago di Pianfei, alla quota di m 568,4, per una profondità di 30m. La sequenza stratigrafica si presenta caratterizzata da alternanze di sabbie fini e limi sabbiosi, più marcatamente argillosi nella parte inferiore della sequenza; da 17m in poi si nota presenza diffusa di prodotti di alterazione dei calcescisti. La prova d'acqua eseguita in foro, Lefranc a carico variabile, mostra valori di permeabilità mediamente bassi (tra  $1E-6$  e  $7E-7$  m/s), ad attestare praticamente l'impossibilità di una filtrazione dal bacino di invaso attraverso questo versante, ancor più in ragione del modestissimo carico idraulico potenzialmente presente. E' infatti da notare che la varice sul cui prolungamento sono posti i sondaggi PF-S01 e PF-S02, anche in condizioni di massimo invaso presenterebbe per tutto il suo sviluppo spessori d'acqua inferiori ai 5 metri, ovvero meno di 0,5 bar di carico, assolutamente insufficienti ad una permeazione apprezzabile, esaurendosi tale carico nei primi metri di materiale incontrato.

Il sondaggio e' stato attrezzato a piezometro a tubo aperto.

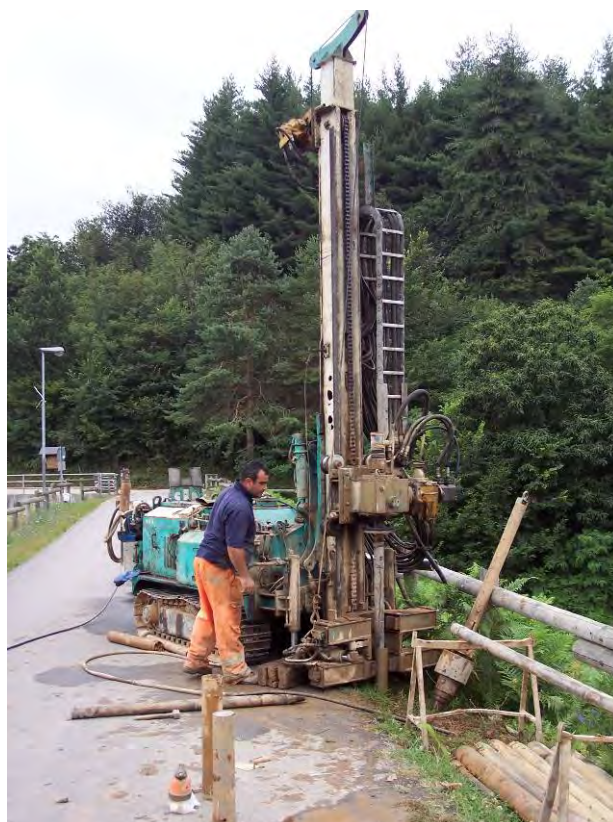
Il sondaggio PF-S03 è stato realizzato sul coronamento della diga, lato valle, alla quota di m 567,8, per una profondità di 25 m. La finalità del sondaggio era solo di caratterizzazione dei materiali della diga, tuttavia è stato successivamente attrezzato a piezometro, in sostituzione di quelli già presenti, avendoli verificati come non funzionanti. Il sondaggio si è spinto fino alla roccia di fondazione (22,8m), come già detto costituita da serpentiniti fratturate ma scarsamente alterate. I materiali del rilevato diga risultano decisamente poco omogenei, essendo costituiti da strati argilloso-limoso-sabbiosi con diffusa presenza di clasti eterometrici del materiale di fondazione e la variabilità di colorazione testimonia la presenza anche di materiale proveniente dalla fascia sommitale di alterazione della formazione serpentino-scistosa. Sul sondaggio sono state eseguite prove STP e sono stati prelevati due campioni da sottoporre a granulometria, limiti e prove di taglio diretto per la determinazione dei parametri geotecnici. Le prove d'acqua Lefranc eseguite nel foro mostrano permeabilità comprese tra  $1E-7$  e  $9E-8$  m/s, quindi piuttosto basse, peraltro confermate dalla lenta risalita di livello dell'acqua nel foro a seguito dello spurgo per la pulizia iniziale del piezometro.

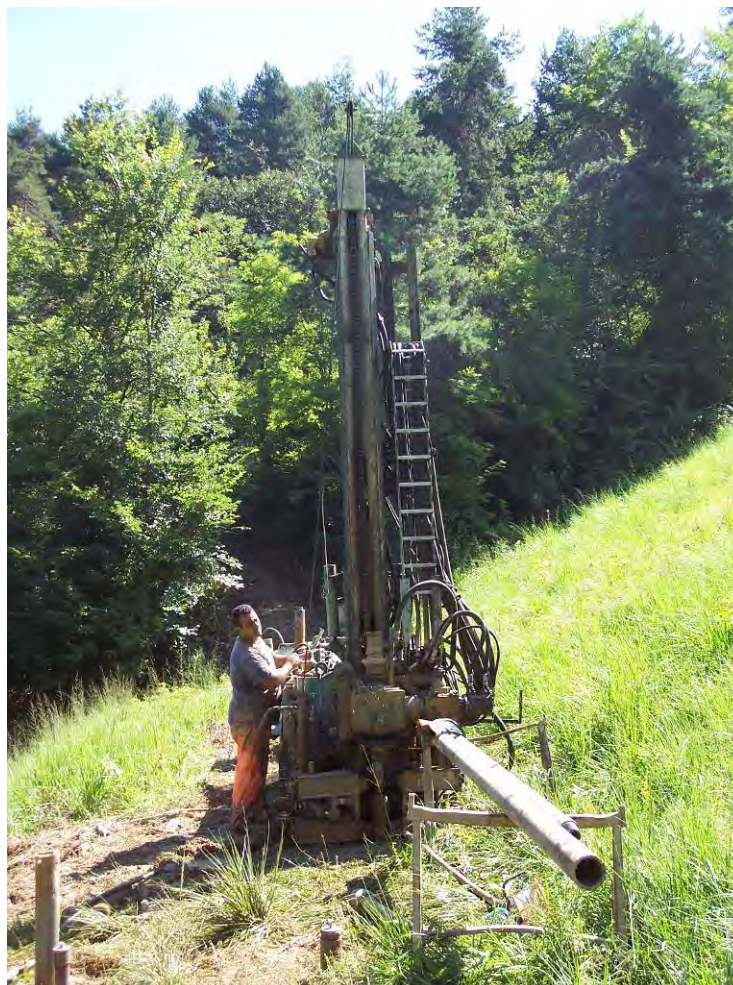
Il sondaggio PF-S04 è stato realizzato all'interno del rilevato diga, al centro della banca di valle, alla quota di m 557,9, per una profondità di 15m. Anche questo sondaggio, previsto per una analisi del materiale del rilevato, è stato poi trasformato in piezometro, per sostituire il preesistente, non più funzionante. Il sondaggio si è spinto fino alla roccia di fondazione, costituita da serpentiniti marcatamente fratturate, tanto da subire disgregamento meccanico in perforazione, ed in parte alterate. A partire da 10,5 metri e per circa un metro di spessore (in una zona dove era prevista, secondo la sezione di progetto, una fascia drenante con sabbia e poi ghiaia), si incontra uno strato di frantumato a spigoli vivi che risulta di pezzatura un po' più uniforme del resto e che riteniamo possa essere stato posato come dreno. I materiali del rilevato diga risultano anche in questo caso poco omogenei, essendo costituiti da strati argilloso-limoso-sabbiosi con diffusa presenza di clasti eterometrici del materiale di fondazione. Sul sondaggio sono state eseguite prove STP ed è stato prelevato un campione da sottoporre a granulometria, limiti e prove di taglio diretto per la determinazione dei parametri geotecnici. Le prove d'acqua Lefranc eseguite nel foro mostrano permeabilità del tutto in linea con quelle riscontrate nel precedente sondaggio.

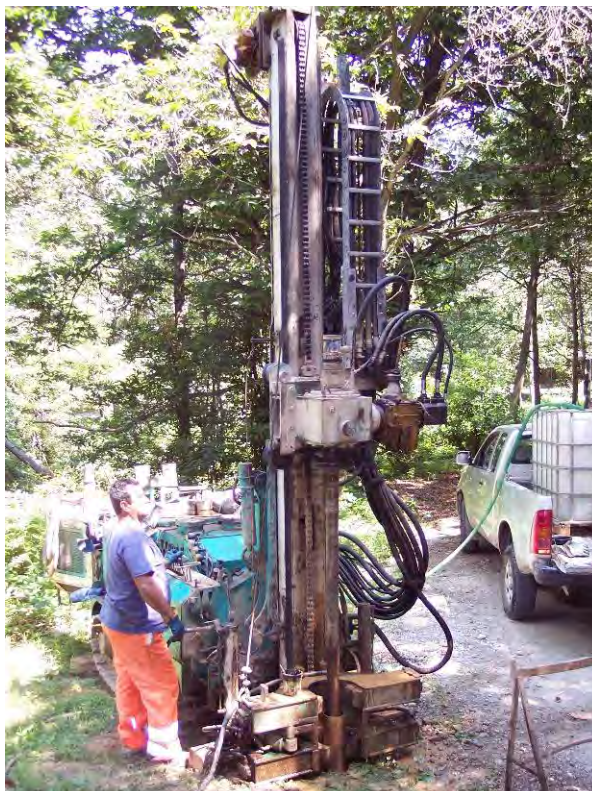
E' stata infatti verificata la presenza, sul limite del maggiore impluvio in destra dell'invaso, di una vallecchia molto incisa, che sbocca a valle dello sbarramento. Il setto che separa le due incisioni (e che di fatto argina l'aggiramento dello sbarramento) risulta essere di spessore ridotto, meno di 20 metri, e si è quindi deciso di investigarne le caratteristiche litologiche con un sondaggio ed una serie di prove d'acqua a varie quote. Era infatti necessario verificare che non fossero presenti, a quote critiche per la tenuta, strati di roccia molto fratturati che mettessero in comunicazione l'invaso con questo by-pass naturale della diga. La sequenza stratigrafica mostra per tutta la lunghezza del foro alternanze di materiali limosi e di sabbie sottili in matrice limoso argillosa, con diffusa presenza di materiale molto alterato. Si tratta in pratica di materiali a bassa permeabilità, come verificato dalle prove Lefranc eseguite nel foro: i valori, pur variabili in base alla granulometria ed al tenore di alterazione, sono sempre compresi tra i 2E-6 ed i 9E-8 m/s. Stanti tali caratteristiche e dato il modesto carico idraulico a cui detti sedimenti sono sottoposti, possiamo certamente escludere la possibilità di filtrazione verso valle dell'acqua invasata.

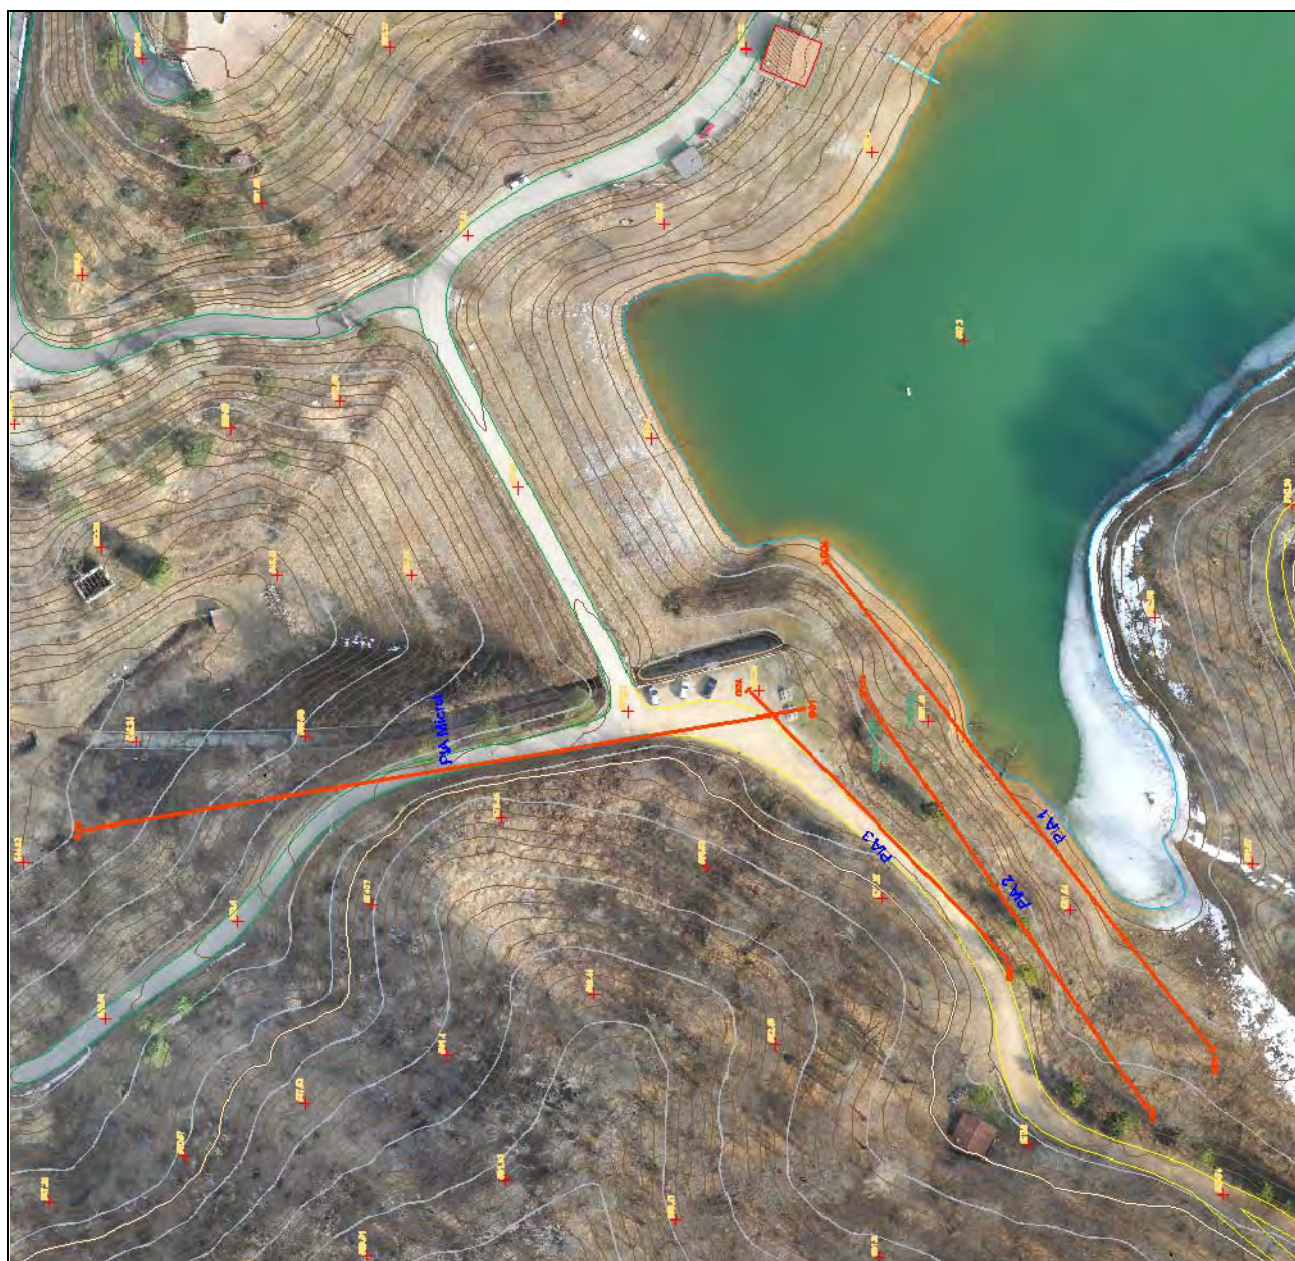
### Ubicazione degli stendimenti di tomografia sismica

Di seguito si riporta lo schema esecutivo ed il quadro sinottico delle prospezioni sismiche eseguite.

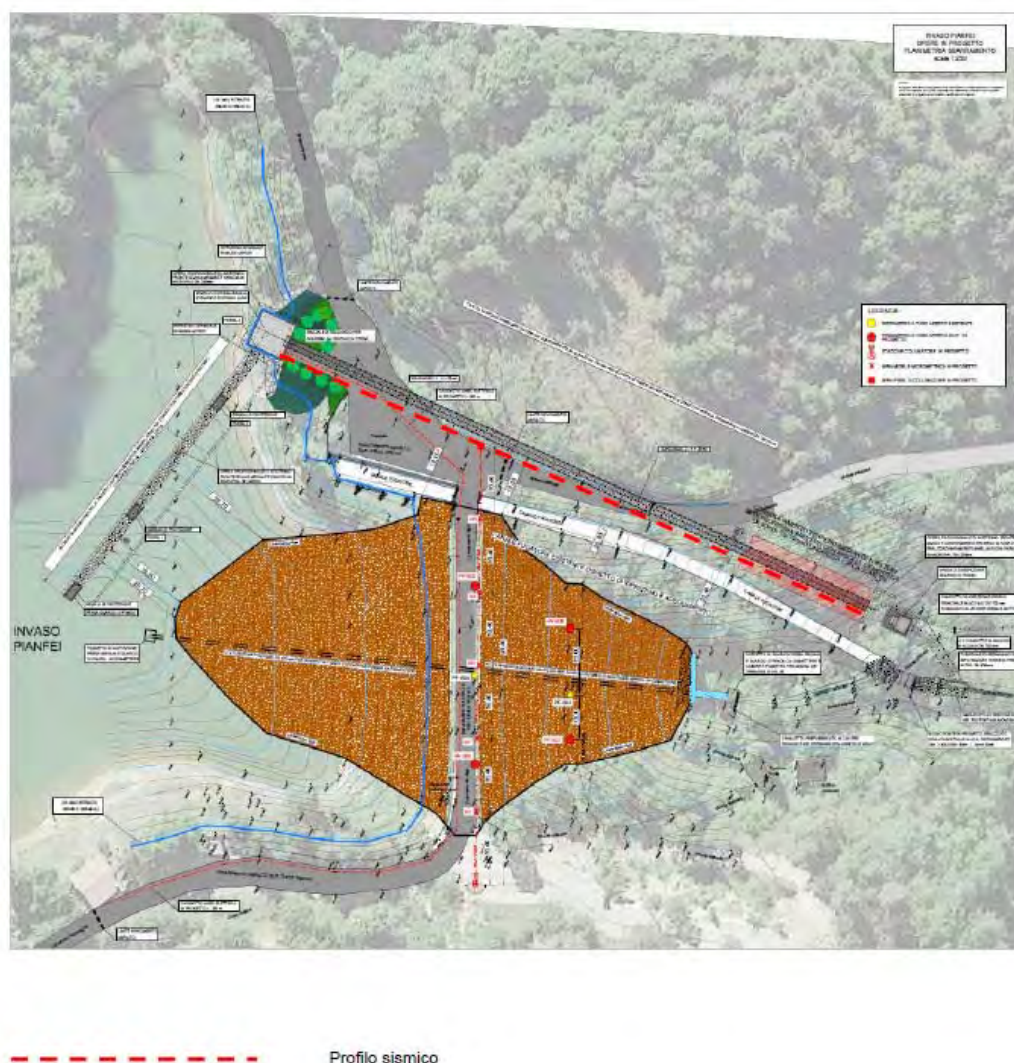
### Linea sismica PIA-Microtunnelling

La linea sismica ha una lunghezza di 138 metri. Attraversa il piazzale, con inizio in corrispondenza dell'imbocco dello scavo in microtunnelling e prosegue lungo la strada di Pianfei, costeggiando il lato monte per poi attraversarla e scendere lungo la scarpata, terminando quindi in corrispondenza dello sbocco a valle del tunnel.

Come e' possibile osservare sulle immagini riportate a seguire, il risultato preminente dell'indagine e' costituito dal fatto che la quasi totalita' dello scavo impegna una zona caratterizzata da velocita' delle onde P maggiori dei 2500 m/s. Queste velocita' sono state correlate con la formazione piu' consistente presente sull'area, ovvero le Serpentiniti con basso grado di fratturazione che rappresentano la roccia di fondazione della diga. La prospezione sismica, elaborata in modalita' tomografica, ha anche evidenziato come la formazione presenti una buona omogeneita' in termini geomeccanici e come nel tratto dell'attraversamento non risultino presenti disturbi strutturali. Nei primi metri della sezione alla quota di scavo (zona di imbocco) saranno attraversati terreni di copertura caratterizzati da bassi valori di velocita' delle onde P e terreni con velocita' intermedie comprese tra i 600 e i

2500, che individuano la formazione dei Calcescisti, di età cretacea e le Serpentiniti a vario grado di fratturazione ed alterazione; questi materiali presentano caratteristiche molto modeste dal punto di vista geomeccanico, ma sono limitati ad una fascia ristretta.

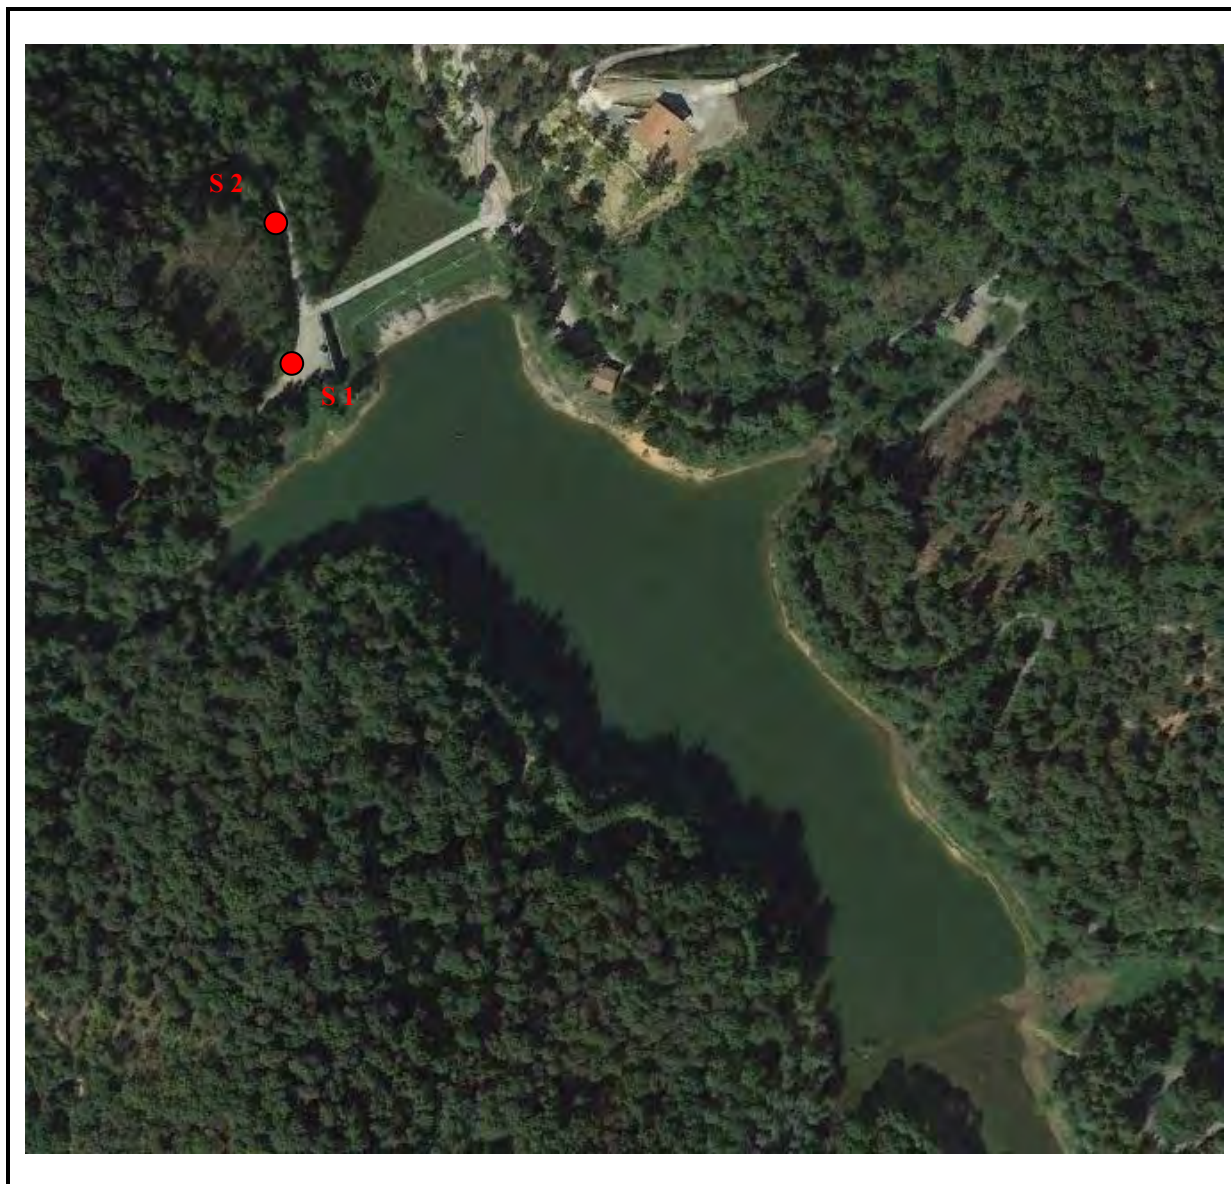
**Fig. 2:** Ubicazione delle indagini eseguite (in rosso).

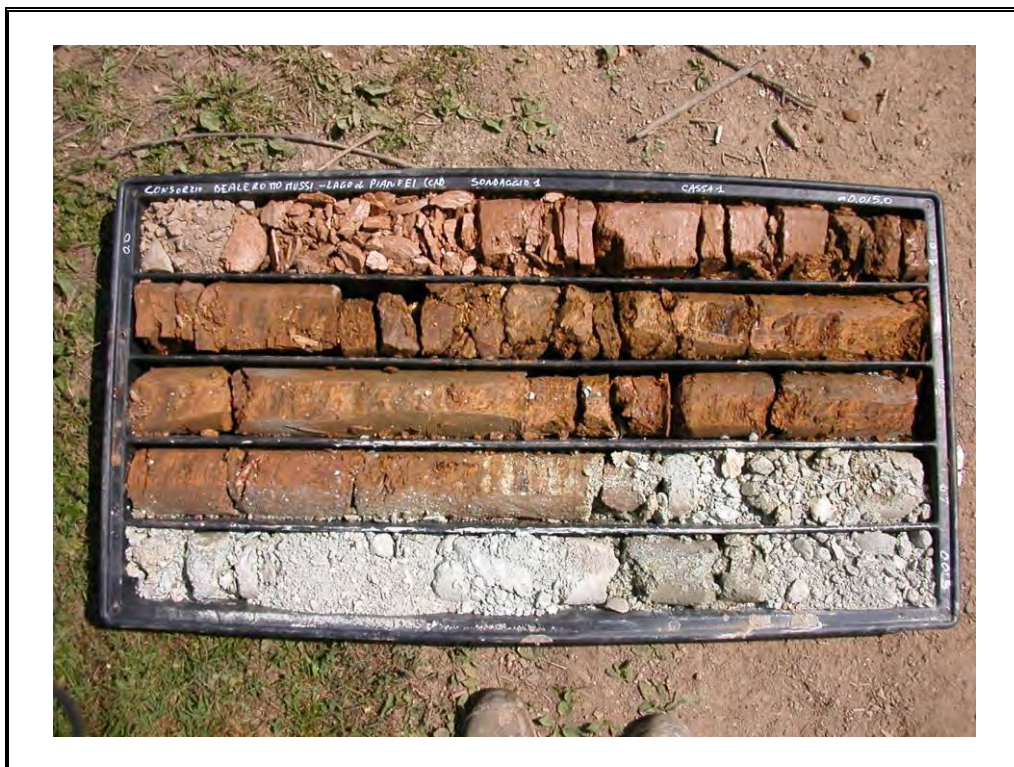
**Foto 1:** Sondaggio S1 - cassa 1 - da 0.00 m a 5.00 m.

Il sondaggio S1-2017, realizzato sul margine nord-ovest del piazzale presente in sinistra idrografica in prossimità dello sbarramento, è stato portato alla profondità di 25,1 m dal piano campagna ed impegna la "Zona dei calcescisti", di età cretacea ed a vario grado di fratturazione ed alterazione, fino ad oltre 16 m di profondità. Si tratta della parte meno consistente e più argillificata della formazione, che si presenta con carattere più schiettamente litoide solo negli affioramenti più a sud lungo l'invaso. A seguire vengono intercettate le serpentiniti, roccia di fondazione della diga, che si presentano con caratteristiche geomeccaniche decisamente superiori, pur essendo a tratti affette da fratturazione piuttosto intensa, poiché le fratture risultano molto serrate e con poco materiale alterato di riempimento (a tratti del tutto assente). Dalle prove d'acqua eseguite in questa formazione è stato possibile vedere come nelle normali condizioni di carico litostatico risultino praticamente impermeabili.

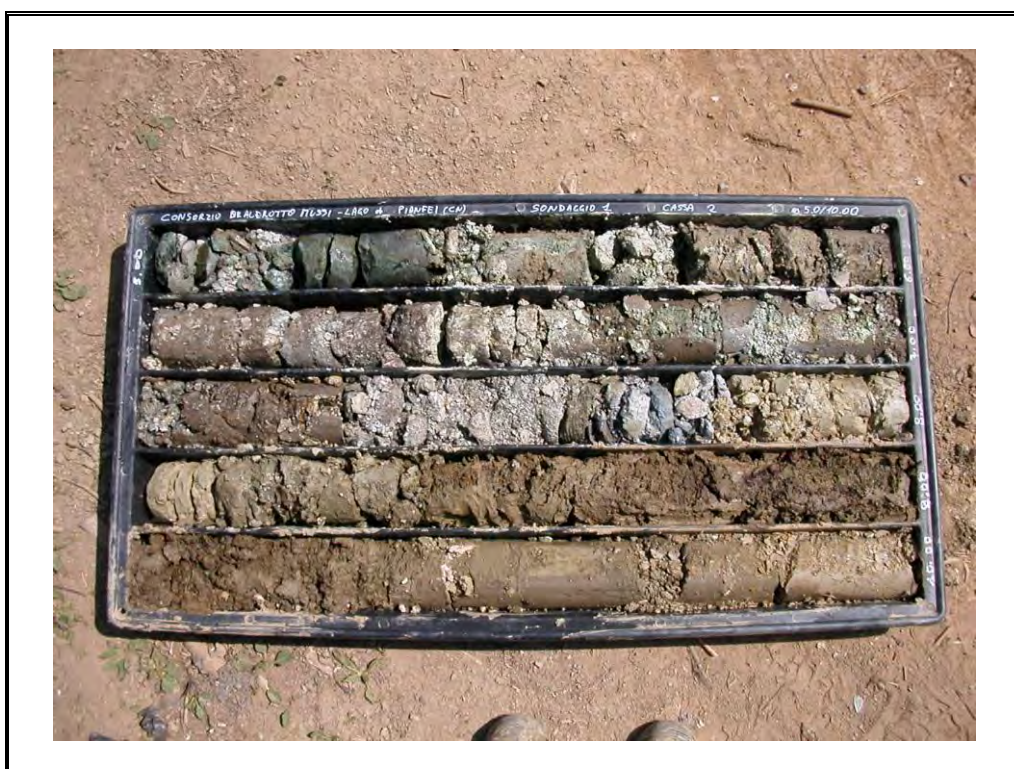
**Foto 2:** Sondaggio S1 - cassa 2 - da 5.00 m a 10.00 m.

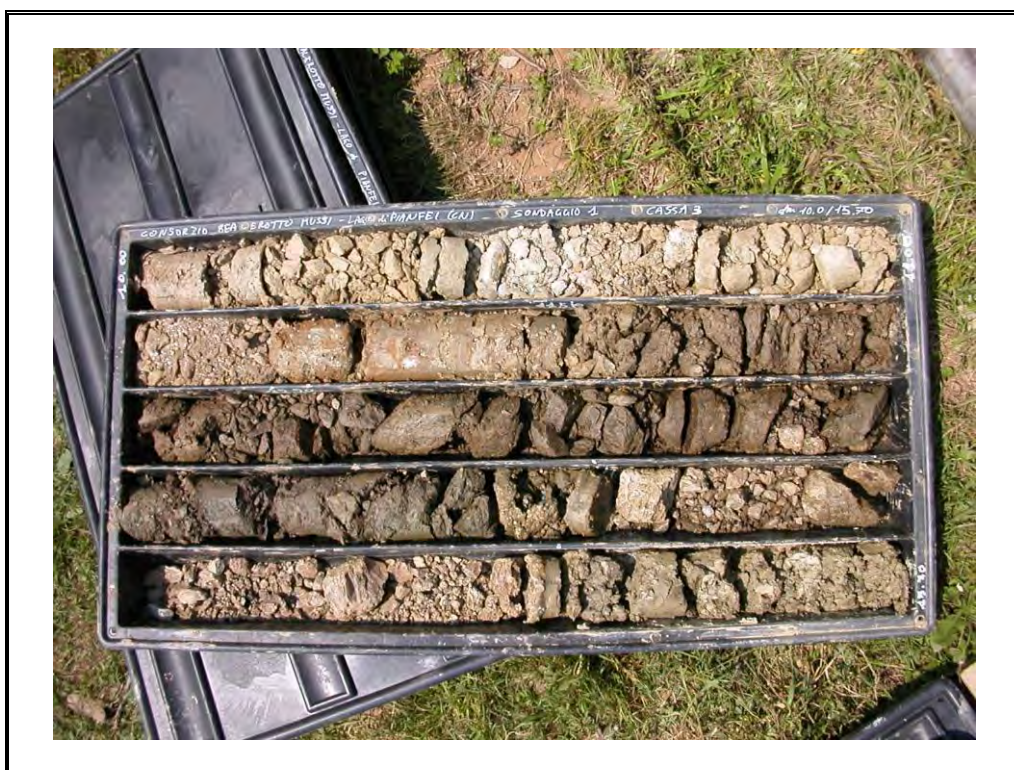
**Foto 3:** Sondaggio S1 - cassa 3 - da 10.00 m a 15.70 m.

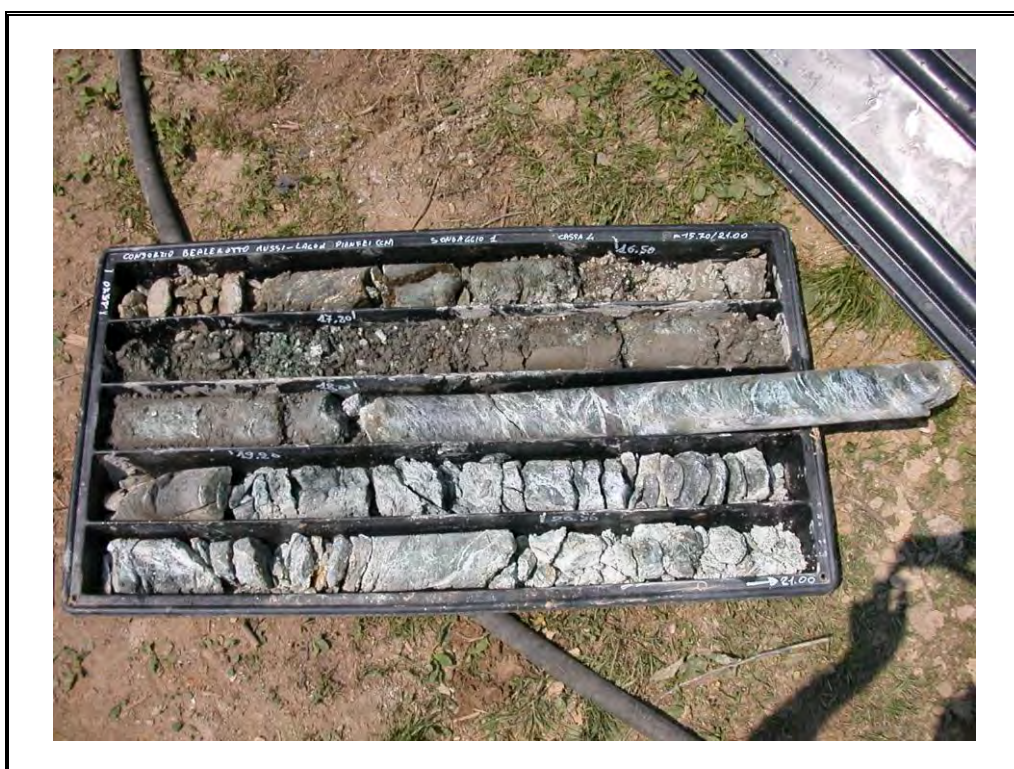
**Foto 4:** Sondaggio S1 - cassa 4 - da 15.70 m a 21.00 m.

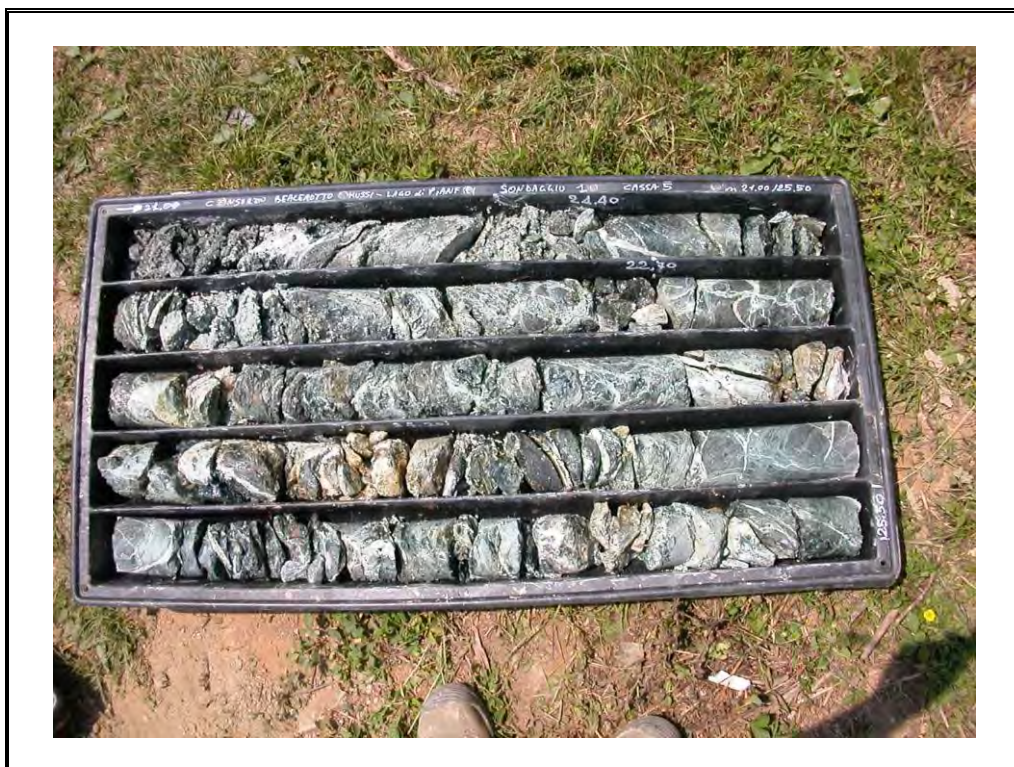
**Foto 5:** Sondaggio S1 - cassa 5 - da 21.00 m a 25.50 m.

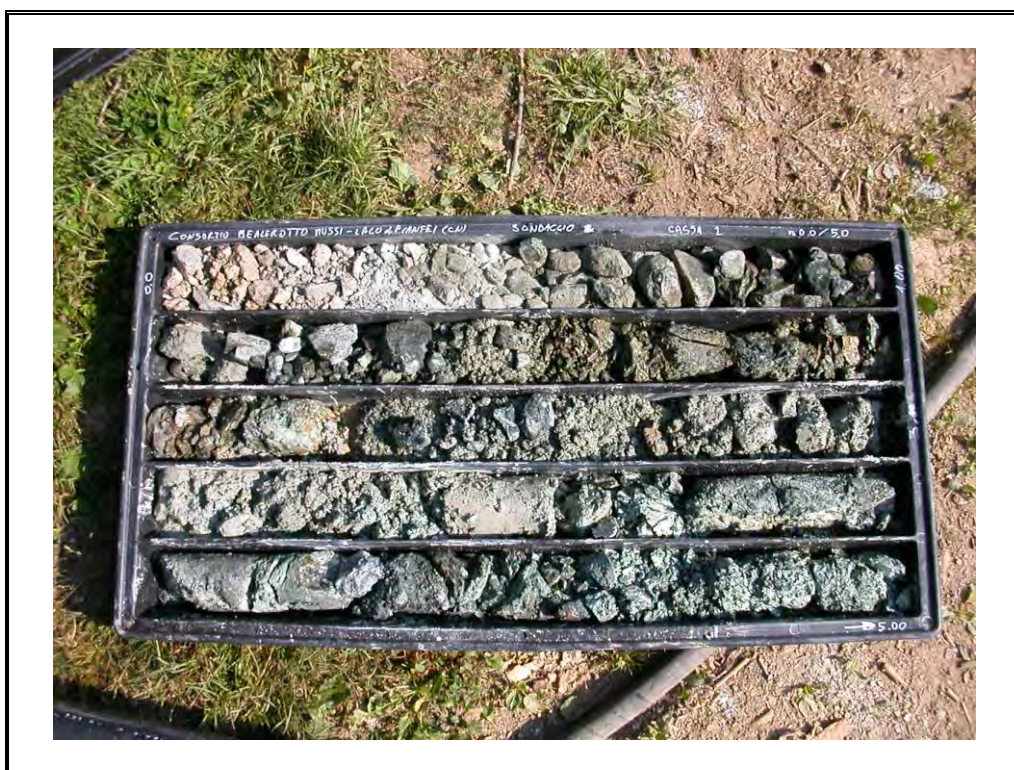
**Foto 7:** Sondaggio S2 - cassa 1 - da 0.00 m a 5.00 m.

Il sondaggio S2-2017, ubicato sul ciglio di monte della strada comunale di accesso, a nord dello sbarramento ed a circa 35 metri dall'intersezione con il coronamento diga, è stato realizzato fino a 25,5 m dal piano campagna ed intercetta dai primi metri dei serpentinosisti intensamente fratturati, con famiglie di fratture intersecanti che ne determinano un alto livello

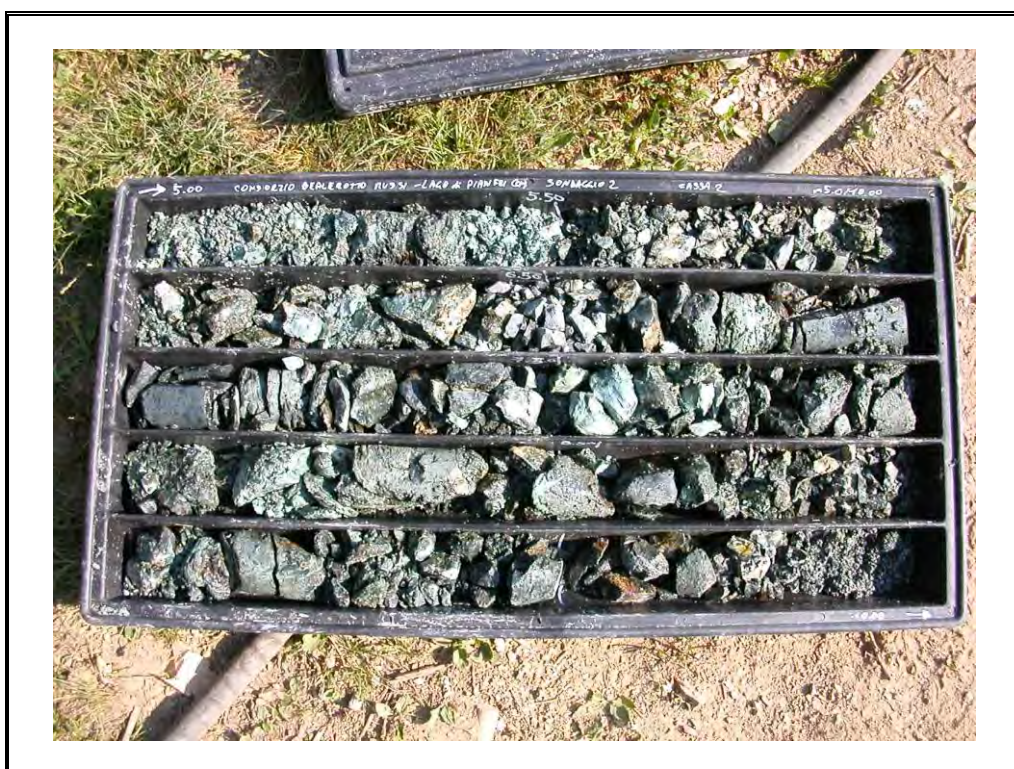
**Foto 8:** Sondaggio S2 - cassa 2 - da 5.00 m a 10.00 m.

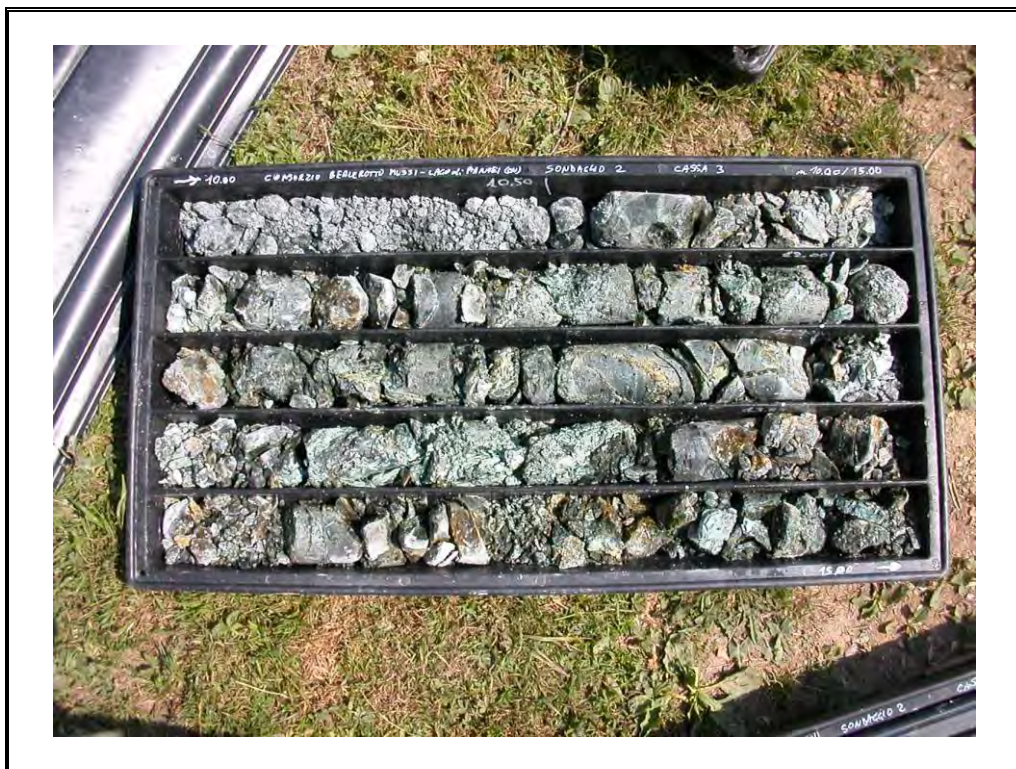
**Foto 9:** Sondaggio S2 - cassa 3 - da 10.00 m a 15.00 m.

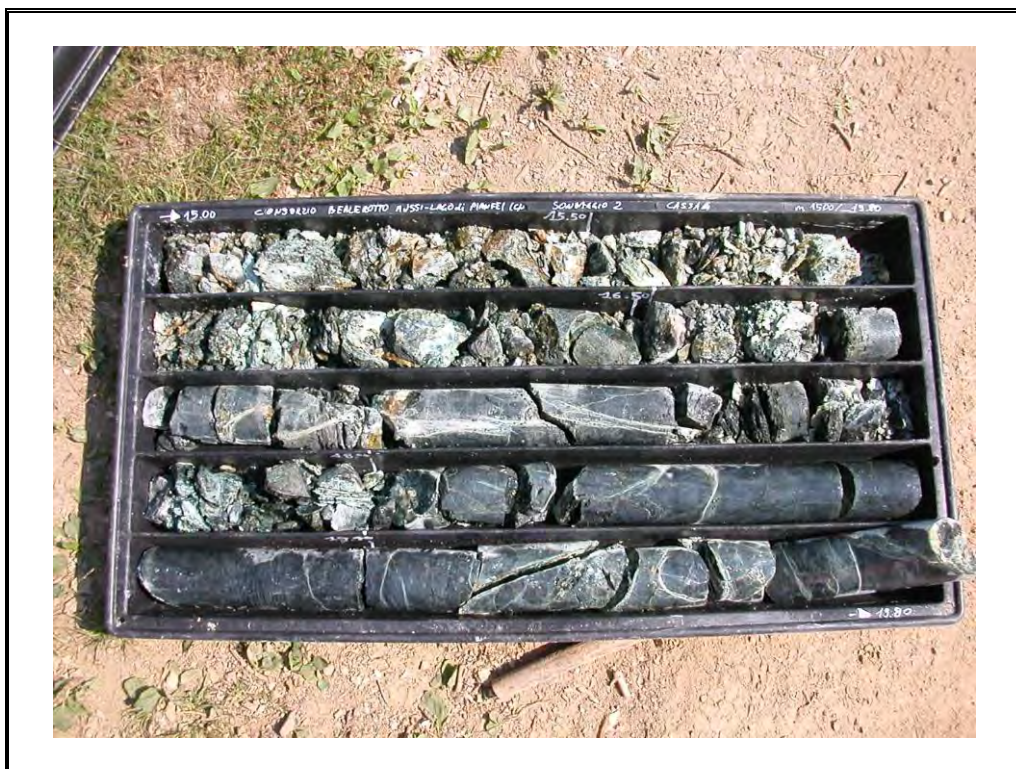
**Foto 10:** Sondaggio S2 - cassa 4 - da 15.00 m a 19.80 m.

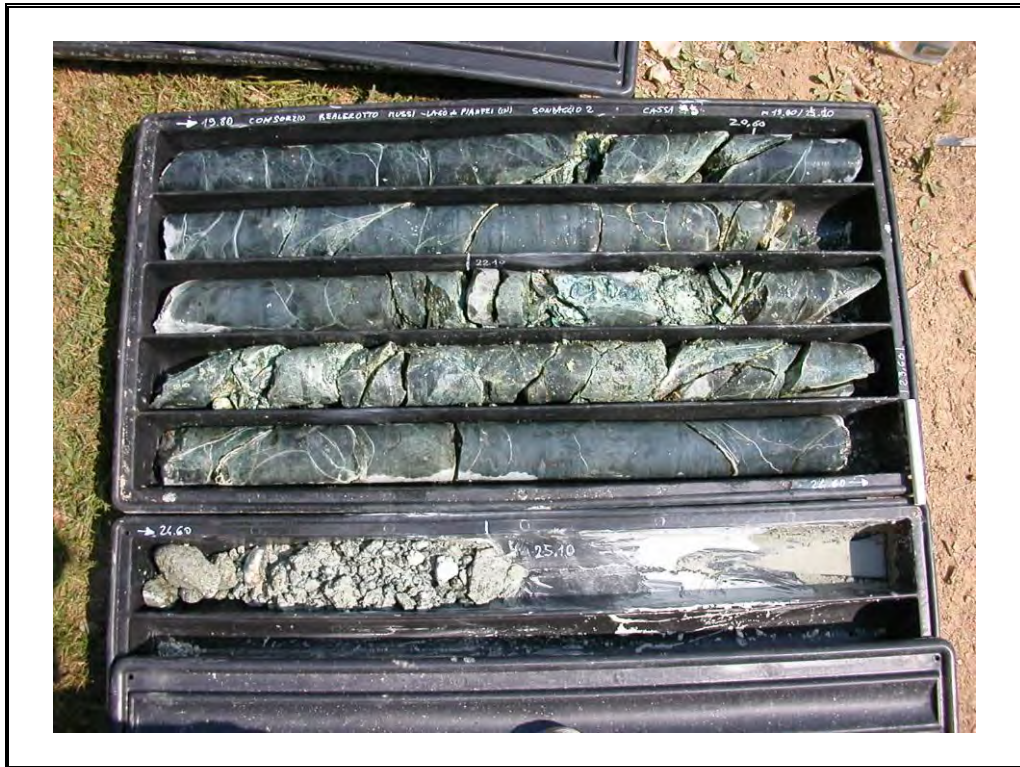
**Foto 11:** Sondaggio S2 - cassa 5 - da 19.80 m a 25.10 m.
